MINISTÉRIO PÚBLICO DA UNIÃO
Ministério Público do Distrito Federal e Territórios
Secretaria de Perícias e Diligências
Assessoria Pericial em Meio Ambiente e Geoprocessamento

Relatório Pericial nº 004/2018 – APMAG/SPD

Referência: Memorando nº 14/2018 – 1ª PRODEMA.

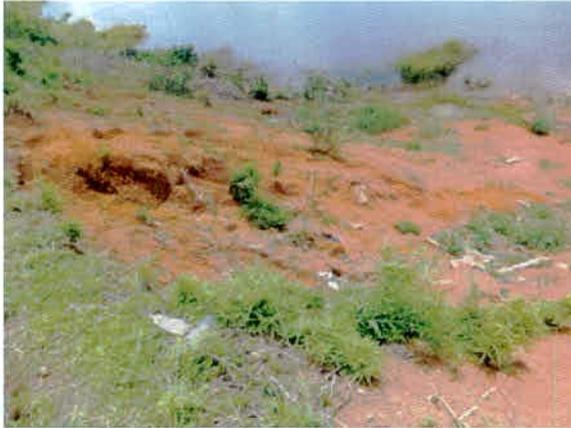
Em 17 de janeiro de 2018 os Analistas/Peritos e o Auxiliar Técnicos supramencionados dirigiram-se às obras do Trevo de Triagem Norte. A vistoria iniciou-se pelas imediações da ponte do Bragueto, próximo às margens do Lago Paranoá no lado do Lago Norte. Foram constatadas obras de ampliação da referida ponte. Neste ponto da vistoria foram verificados taludes muito íngremes e com presença de solo exposto que, possibilita o desenvolvimento de sulcos e ravinas, conforme as fotografias 01 a 04 a seguir.

Fotografia 01: Vista dos processos erosivos.

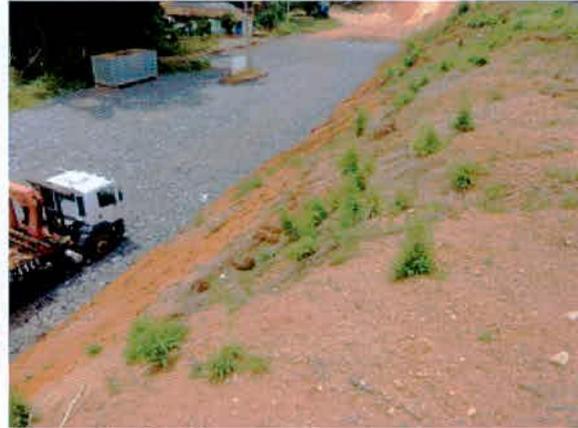
Fotografia 02: Idem a anterior.

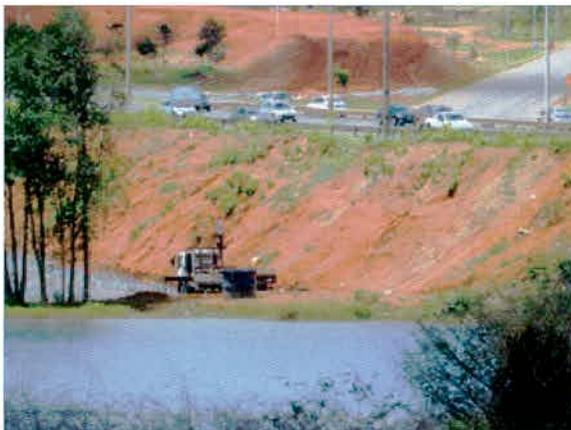
Fotografia 03: Vista do talude íngreme e os desenvolvimentos dos processos erosivos.

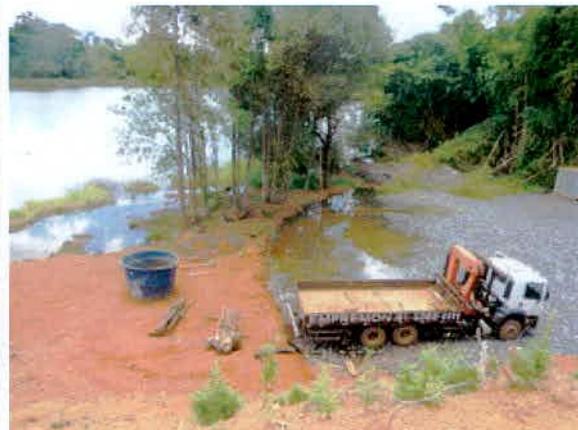
Fotografia 04: Vista da proximidade com o Lago Paranoá.

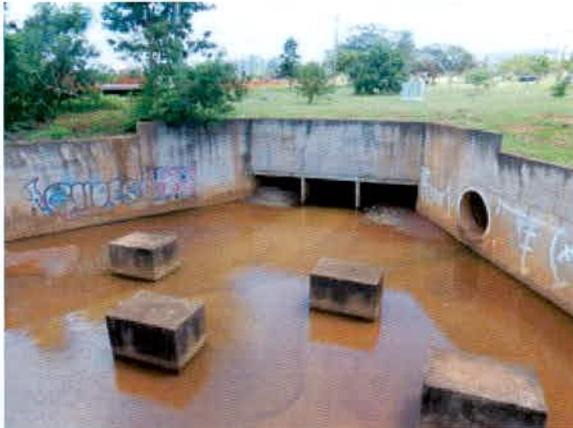
Posteriormente, foi vistoriado o ponto de lançamento da drenagem pluvial proveniente do Setor Noroeste (fotografia 05). Neste ponto é possível constatar o carreamento de sedimentos para o Lago Paranoá, uma vez que foram identificadas galerias de drenagem pluvial parcialmente obstruídas pelo acúmulo dos sedimentos (fotografia 06), bem como a existência de uma ilha formada pelo acúmulo de sedimentos próximo ao deságue da drenagem pluvial no Lago Paranoá, conforme a fotografia 07.

Fotografia 05: Galeria de drenagem pluvial do Setor Noroeste.

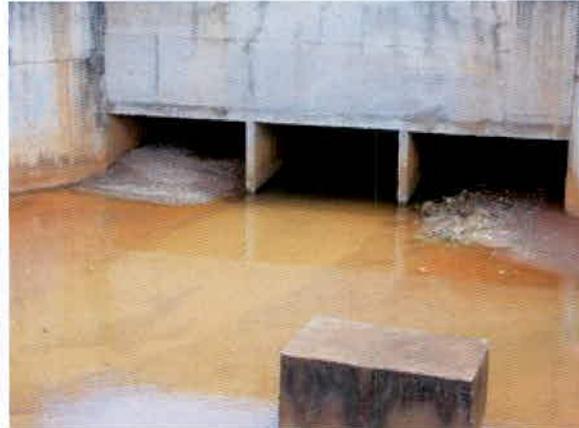
Fotografia 06: Vista da obstrução parcial da galeria por sedimentos

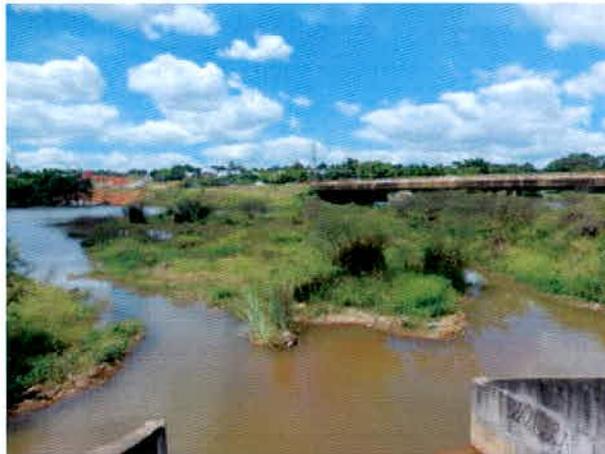
Fotografia 07: Vista da ilha de sedimento que se formou após o deságue da drenagem pluvial do Setor Noroeste

A formação de ilhas e bancos de areia está associada ao processo de assoreamento identificado no ponto de deságue da drenagem pluvial do Setor Noroeste, o que, além de reduzir gradativamente a capacidade de armazenamento do manancial, contribui para a piora da qualidade da água.

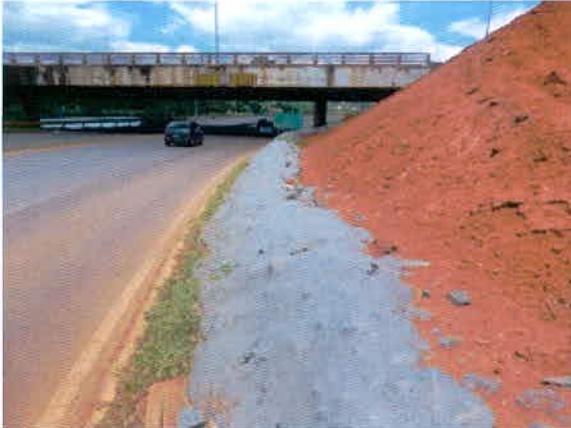
Fotografia 08: Vista das barreiras de contenção de sedimentos no empreendimento.

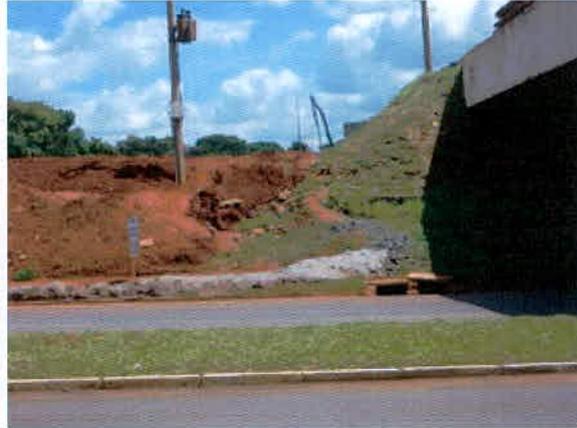
Fotografia 09: Idem a anterior.

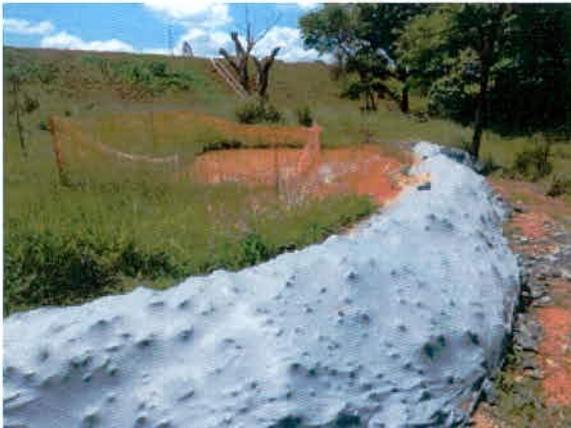
Fotografia 10: Vista das barreiras de contenção de sedimentos no empreendimento do TTN

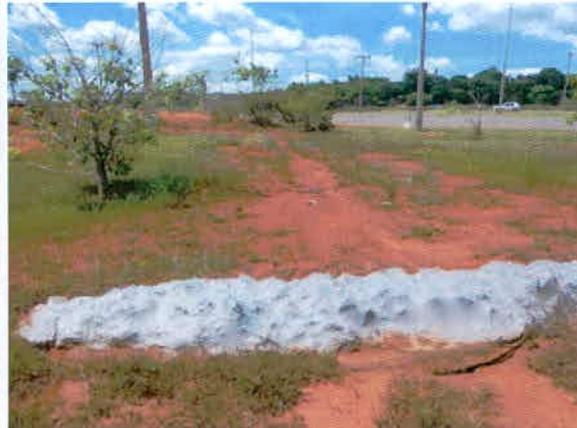
Fotografia 11: Idem a anterior

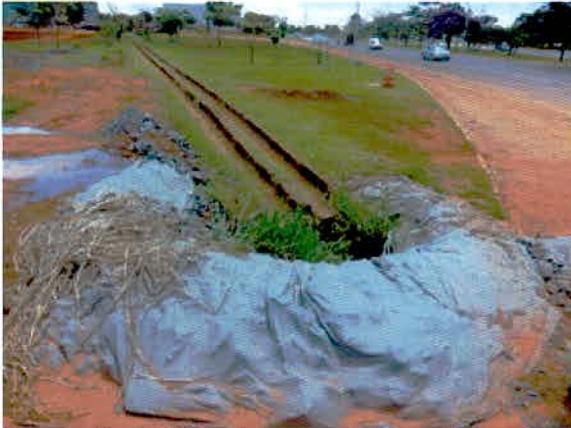
O primeiro ponto, localizado pelo **par de coordenadas UTM (189753.74 E / 8258661.25 N)** está relacionado com as estruturas de drenagem pluvial existentes dentro do canteiro de obras do empreendimento. Foi possível verificar que existe uma barreira de contenção no local, de acordo com as fotografias 12 e 13.

Fotografia 12: Vista da contenção de sedimentos nas estruturas de drenagens já existentes no canteiro de obras.

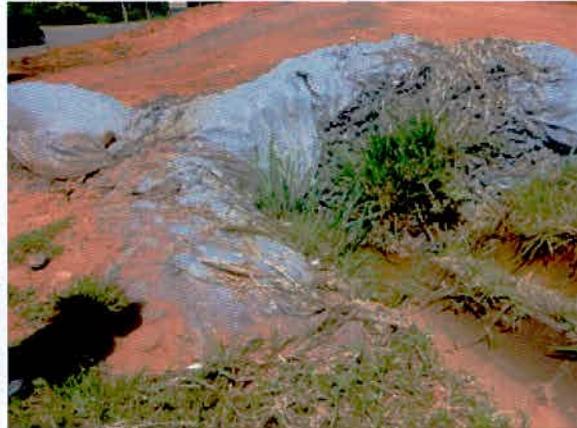
Fotografia 13: Idem a anterior.

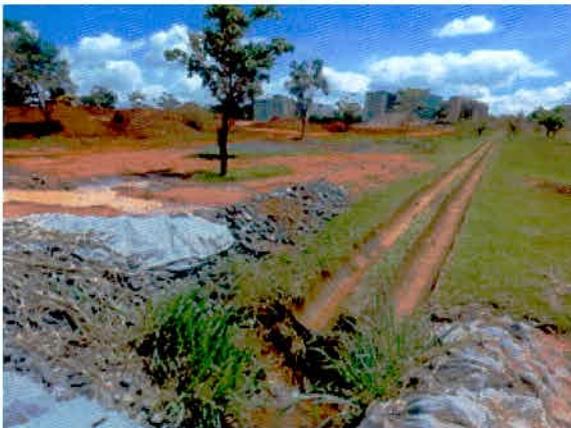
Porém a estrutura de contenção observada permite a passagem de fluxos de água e de sedimentos provenientes da obra, conforme as fotografias 14 e 15.

Fotografia 14: Vista do mau funcionamento da estrutura de contenção de sedimento.

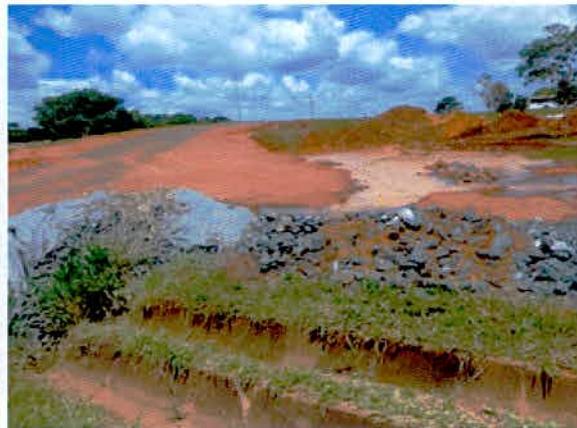
Fotografia 15: Vista do escoamento de águas com sedimentos para a drenagem pluvial.

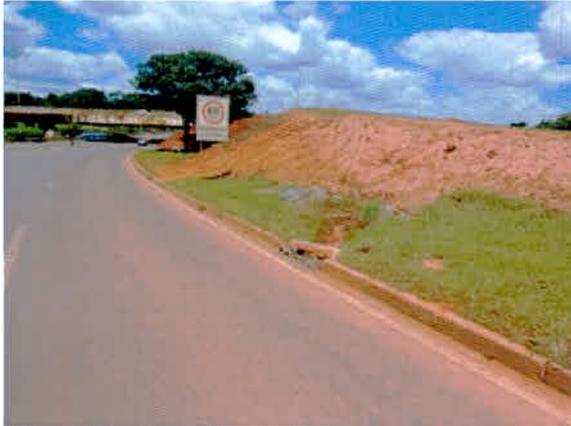
Foi observado que algumas estruturas da drenagem pluviais já existentes no canteiro de obras estão cobertas por sedimentos provenientes do empreendimento, como também foi possível verificar indícios de carreamento de sedimentos nas pistas da Estrada Parque das Nações (Via L4), próximo à ponte do Bragueto, conforme as fotografias 16 a 19.

Fotografia 16: Indicação de carreamento de sedimentos para a pista

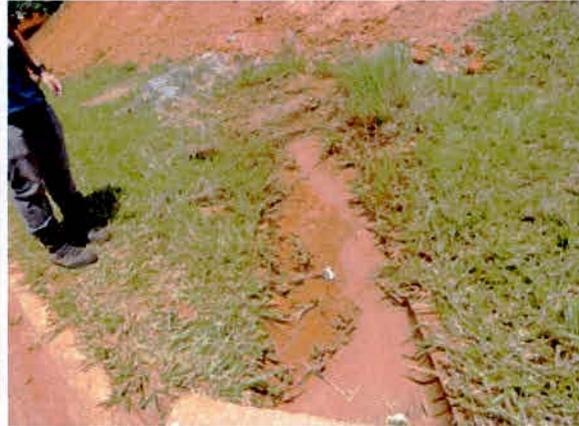
Fotografia 17: Estrutura de drenagem pluvial já existente coberta por sedimentos provenientes das obras do TTN.

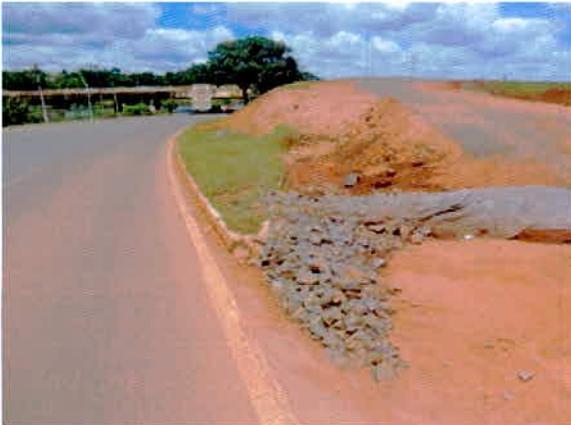
Fotografia 18: Carreamento de sedimentos das obras do TTN para a Estrada Parque das Nações.

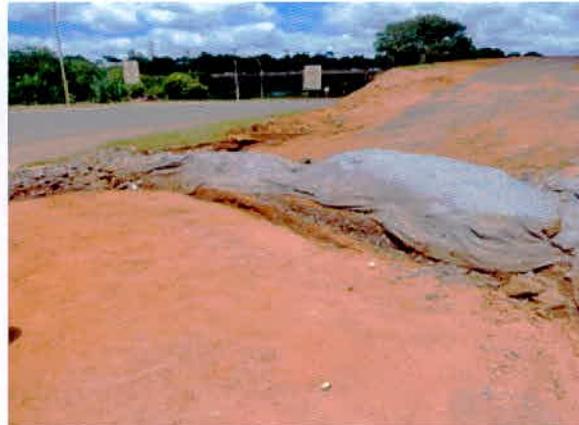
Fotografia 19: Vista da barreira de contenção de sedimentos que permitem a passagem de fluxos de águas para a pista.

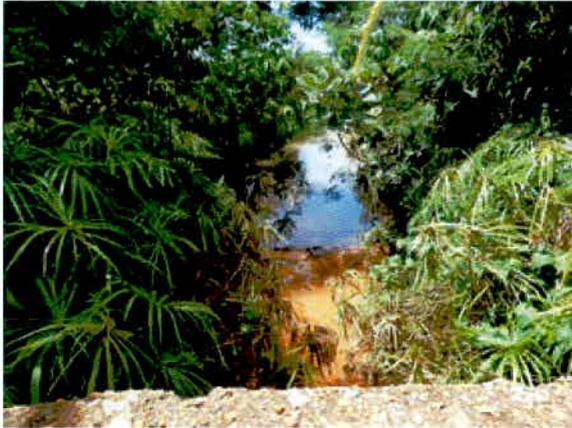
Neste ponto foi possível constatar o carreamento de sedimentos da obra do TTN para o Lago Paranoá. A situação encontrada no par de coordenadas UTM está representada nas fotografias 20 a 23.

Fotografia 20: Vista do ponto de deságue da drenagem pluvial próximo ao canteiro de obras do TTN

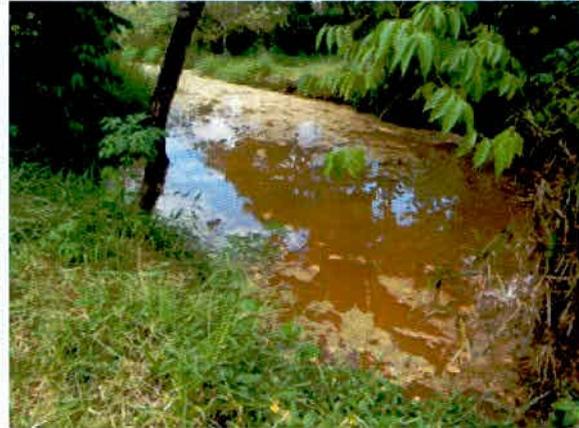
Fotografia 21: Detalhe na coloração e aspecto do deságue da drenagem pluvial.

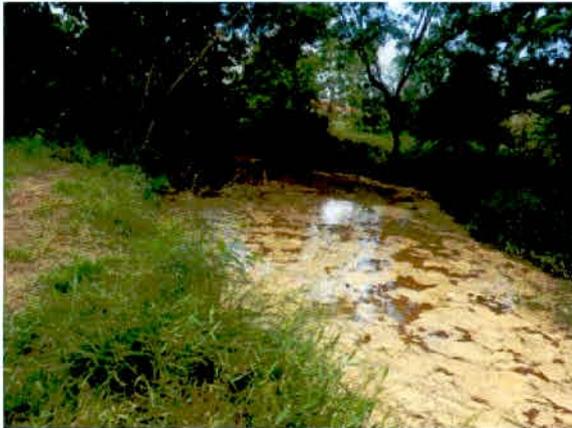
Fotografia 22: Idem a anterior.

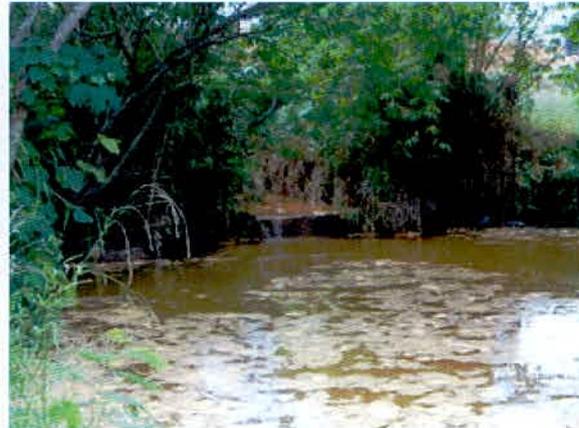
Fotografia 23: Idem.

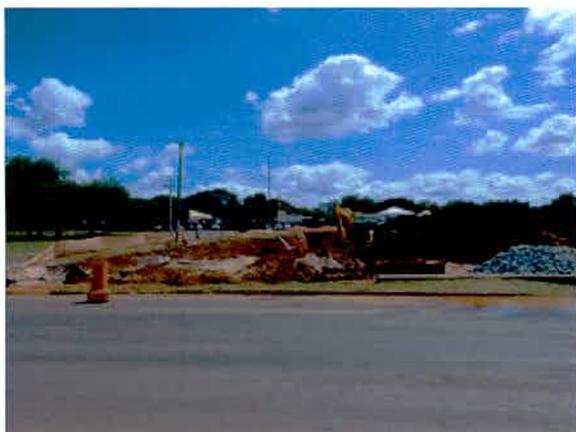
O segundo ponto identificado com possível carreamento de sedimentos para o Lago Paranoá está próximo ao Deck Norte, localizado pelo par de **coordenadas UTM (190567.94 E / 8258458.98 N)**. Neste local é possível verificar a construção de estrutura de lançamento da drenagem pluvial no Lago Paranoá.

Fotografia 24: Vista da obra de lançamento da drenagem pluvial próxima ao Deck Norte.

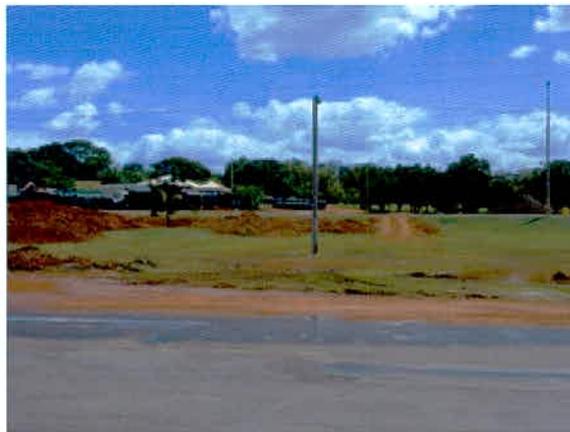
Neste ponto da obra não foram observadas estruturas de contenção de sedimentos do canteiro para a rodovia. Dessa forma, foi possível verificar indícios de carreamento de sedimentos na Estrada Parque das Nações. A situação encontrada neste ponto está representada nas fotografias 24 a 29.

Fotografia 25: Vista dos indícios de carreamento de sedimentos na pista Estrada Parque das Nações.

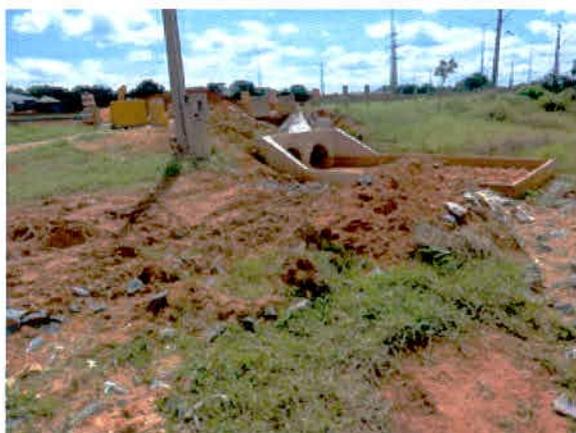
Fotografia 26: Ponto de lançamento da drenagem pluvial em questão.

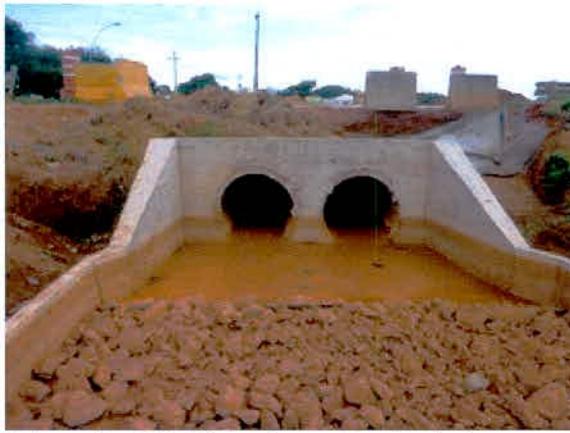
Fotografia 27: Vista do ponto de deságue, com contenção parcial dos sedimentos do efluente lançado no lago.

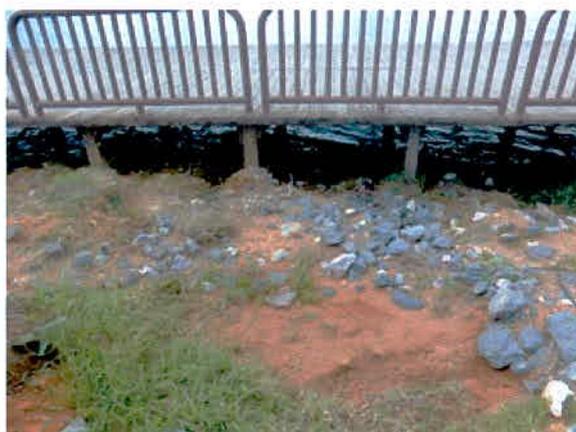
Fotografia 28: Situação encontrada nas margens do Lago Paranoá, próximo ao Deck Norte.

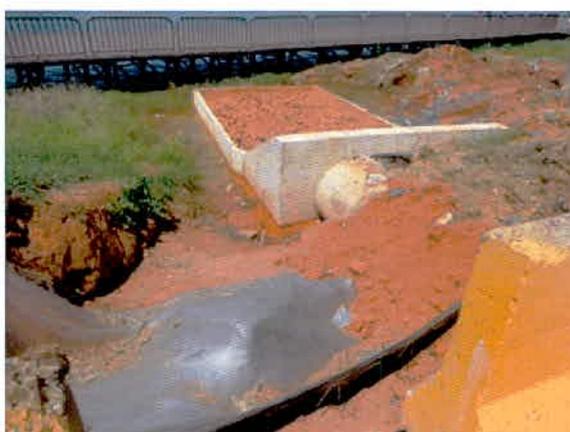
Fotografia 29: Idem a anterior.

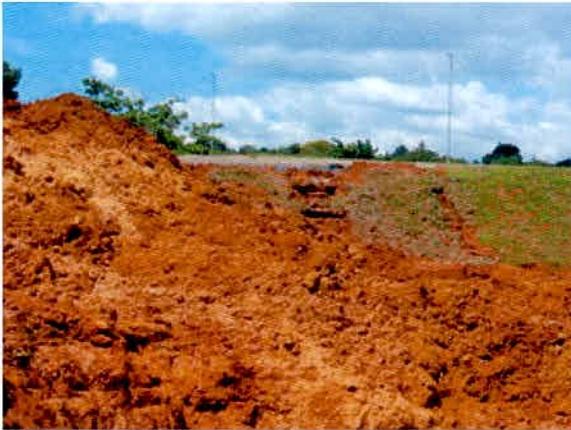
Fotografia 30: Desenvolvimento de processos erosivos no canteiro de obras.

Ademais, foram identificados pontos com desenvolvimento de processos erosivos nos taludes e cortes do terreno no canteiro de obras, conforme as fotografias 30 e 31.

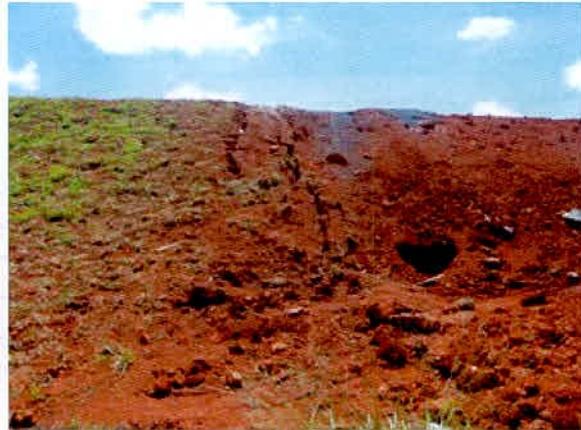
Fotografia 31: Desenvolvimento de sulcos e ravinas nos taludes das obras do TTN.
