### Relatório Técnico - Nº 0393/2020 - APAEL/SPD

**MPDFT 08190.001291/20-83**

Vistoria na Rodoviária do Plano Piloto em conjunto com a promotoria, nos termos determinados no item 4 da Portaria Nº 05/2020 – 1ª PROURB, com o objetivo de coletar informações acerca das irregularidades existentes no local e adjacências, em detrimento do sistema de mobilidade urbana do DF.

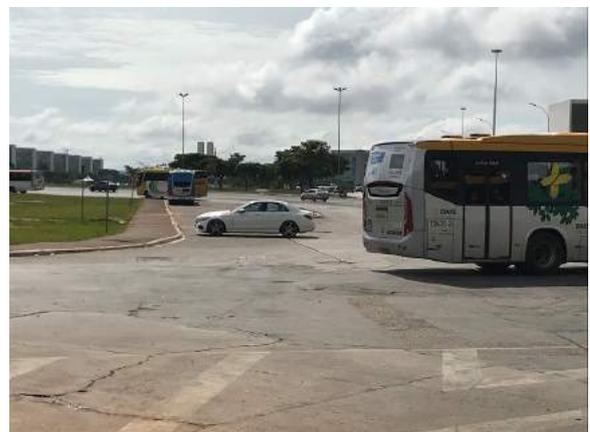
*Imagem 6 – Vista de veículo estacionado irregularmente no interior da rodoviária;*

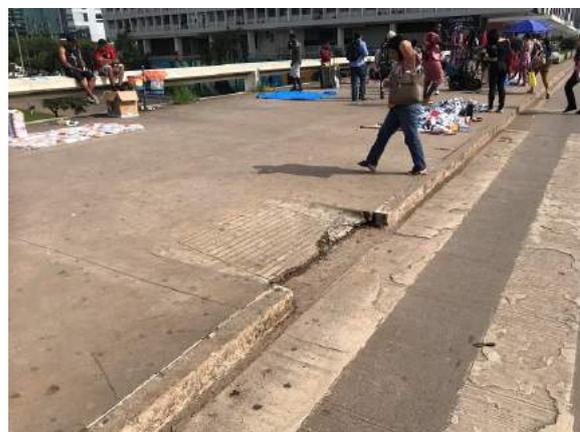
Imagem 18 – Detalhe do rebaixamento da guia em estado de deterioração (quebrado) e sem a

*sinalização do piso tátil;*

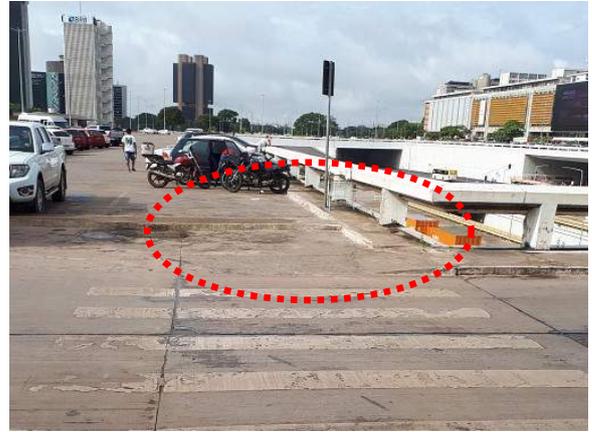
*Imagem 20 – Detalhe da descontinuidade da Rota Acessível no acesso ao estacionamento;*

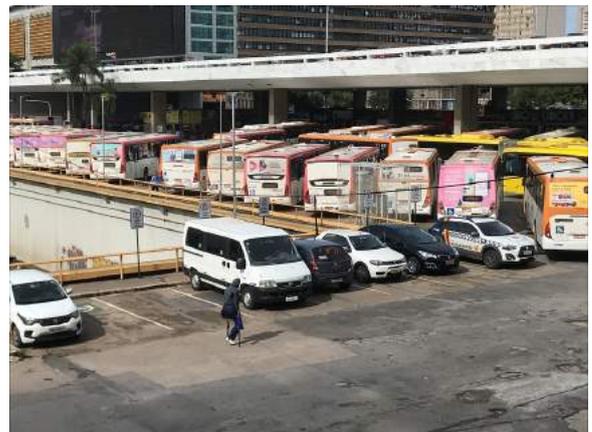
*Imagem 24 – Detalhe de circulação de pedestres em local inapropriado;*

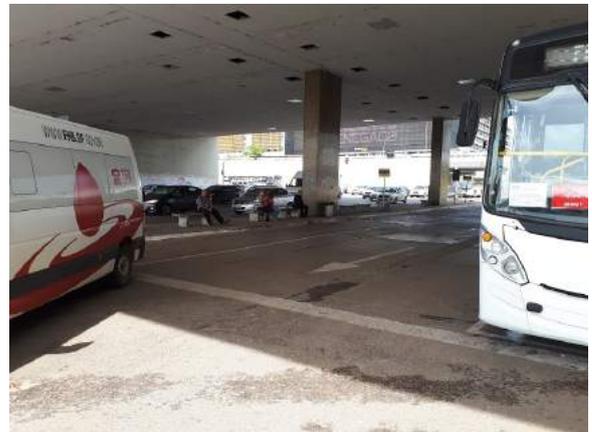
*Imagem 34 – Detalhe da travessia com cruzamento de veículos particulares e ônibus;*

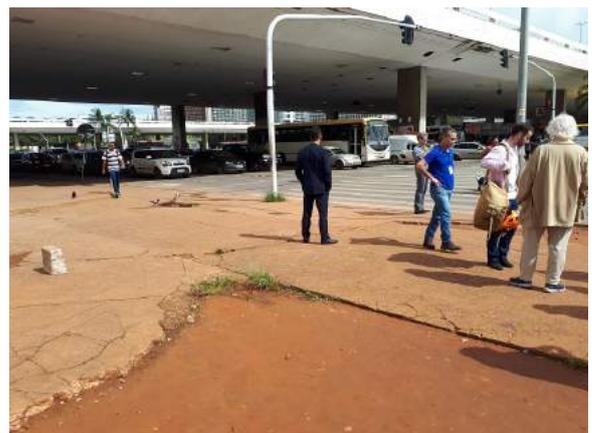
*Imagem 35 – Vista da calçada em condições precárias próxima ao Edifício Touring;*

*Imagem 36 – Detalhe da calçada próxima ao Edifício Touring;*

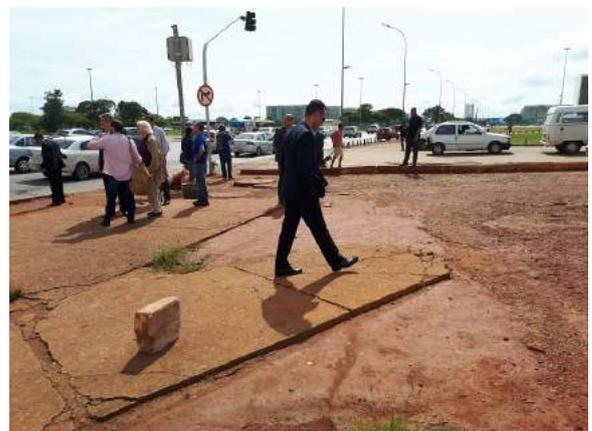
*Imagem 41 – Vista de calçada sem pavimento e lixo acumulado junto ao Edifício Touring;*

*Imagem 42 – Detalhe do mesmo passeio sem pavimento;*

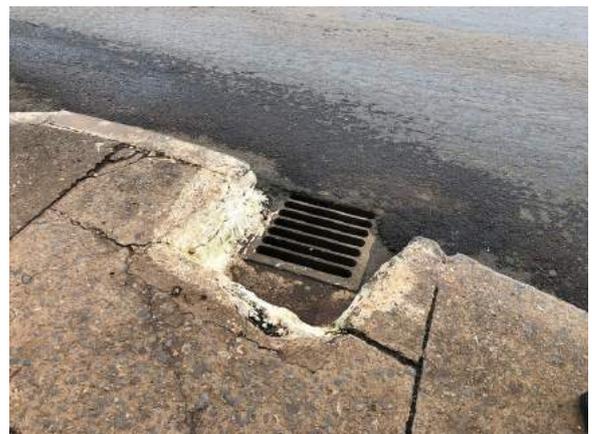
Imagem 47 – Vista de calçada estrangulada por poste e bueiro na esquina da desembocadura da pista sul do Eixo Rodoviário;

Imagem 48 – Detalhe do bueiro e recorte na calçada;

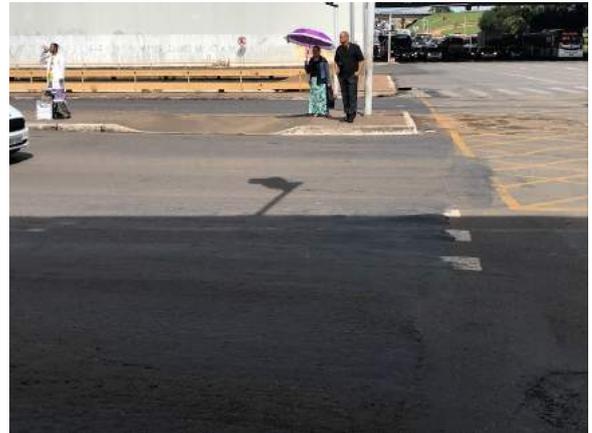
*Imagem 50 – Detalhe da faixa apagada e asfalto irregular na mesma travessia;*

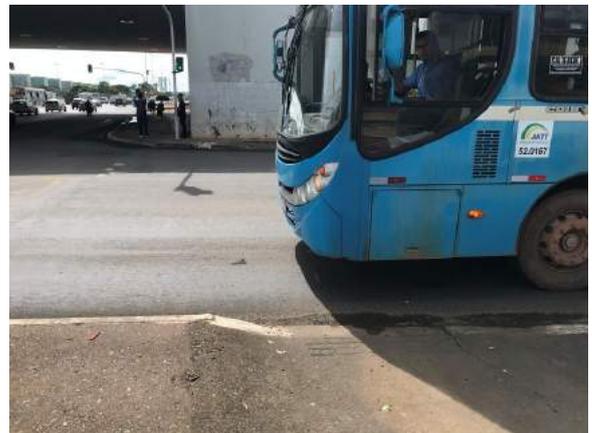
*Imagem 51 – Vista de faixa de pedestre apagada e ônibus parado sobre a área de travessia de pedestre;*

*Imagem 52 – Detalhe de ônibus parado em frente ao rebaixamento da calçada na travessia;*

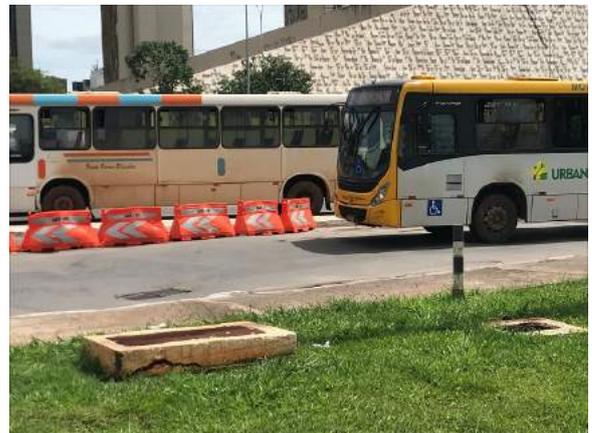
*Imagem 57 – Vista de tráfego conturbado em um dos acessos da Rodoviária. Transporte coletivo e privado misturados na saída;*

*Imagem 58 – Detalhe do acesso nordeste da Rodoviária, pistas improvisadamente separadas com dispositivos de sinalização;*

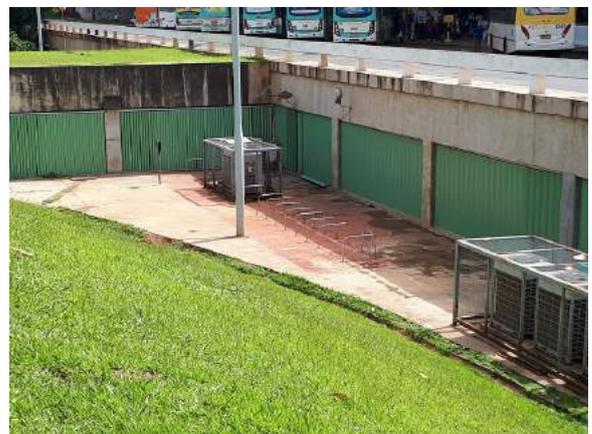
*Imagem 59 – Vista do local do antigo bicicletário da Rodoviária, hoje inacessível;*

*Imagem 60 – Detalhe do antigo bicicletário e da falta de acesso ao local;*

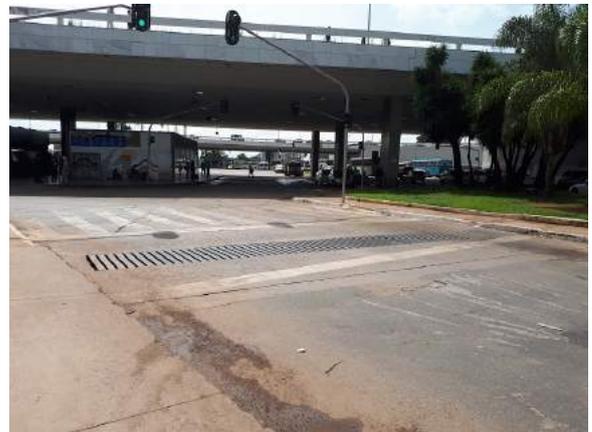
*Imagem 69 – Vista da antiga pintura da ciclofaixa desgastada e apagada;*

*Imagem 70 – Vista da descontinuidade da ciclofaixa por dentro da Rodoviária;*

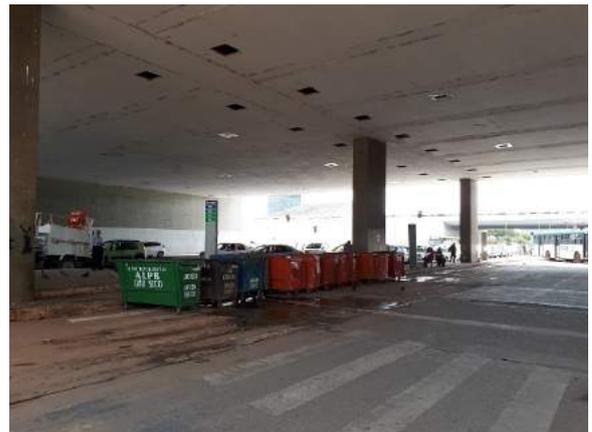
*Imagem 72 – Vista de contêineres de lixo dispostos ao longo da antiga ciclofaixa;*

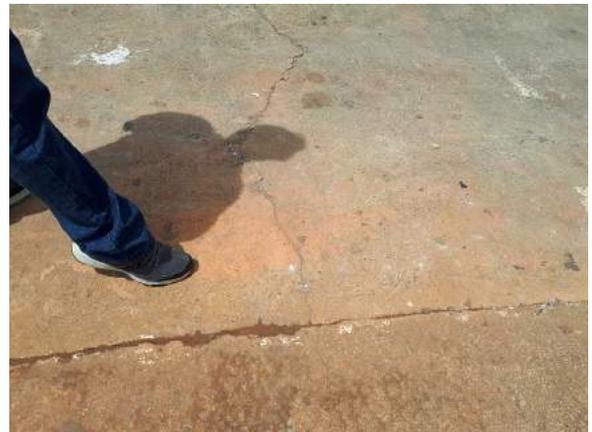
*Imagem 75 – Detalhe da descontinuidade da ciclofaixa em relação ao término da ciclovia;*

*Imagem 76 – Detalhe da pintura apagada da antiga ciclofaixa que cruzava por baixo da plataforma da Rodoviária;*

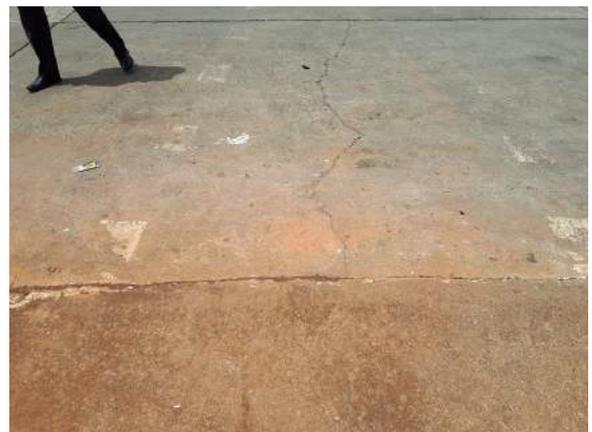
*Imagem 77 – Detalhe da tinta vermelha apagada da antiga ciclofaixa sob a plataforma;*

*Imagem 78 – Não é mais possível visualizar a ciclofaixa que existia na pista sob a plataforma;*

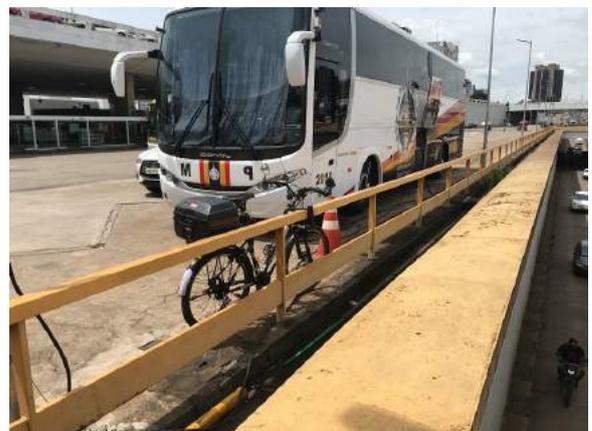
*Imagem 90 – Vista de bicicleta estacionada fora de local apropriado devido à falta de bicicletário;*

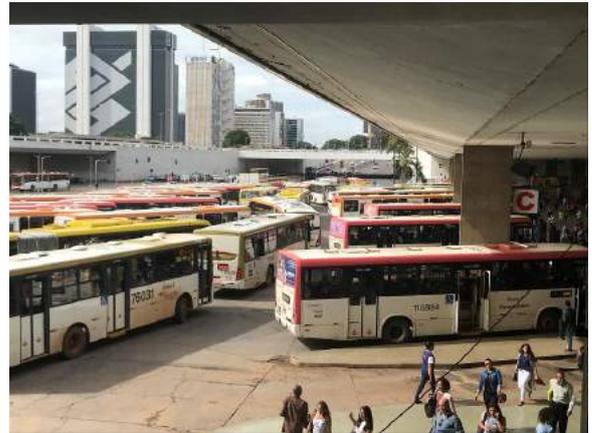
*Imagem 91 – Vista geral do pátio interno da Rodoviária: confusão e acúmulo de veículos;*

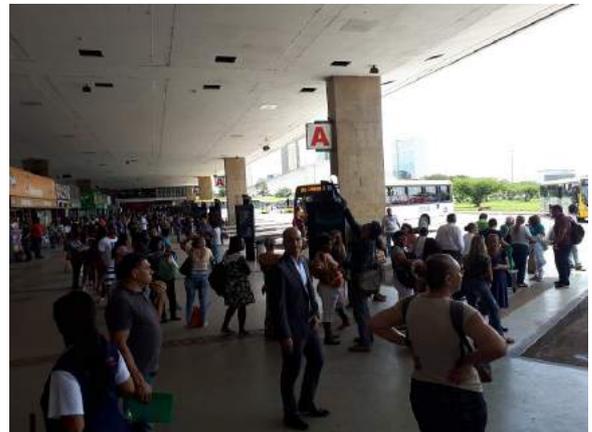
*Imagem 94 – Detalhe das filas junto a embarque invadindo a área de circulação;*

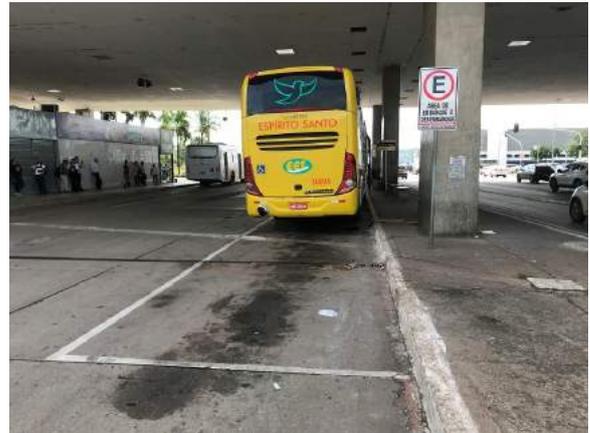
*Imagem 97 – Vista de box de atendimento das empresas desconfortáveis e sem sinalização;*

*Imagem 98 – Vista de plataforma de embarque em local perigoso de grande circulação de veículos;*

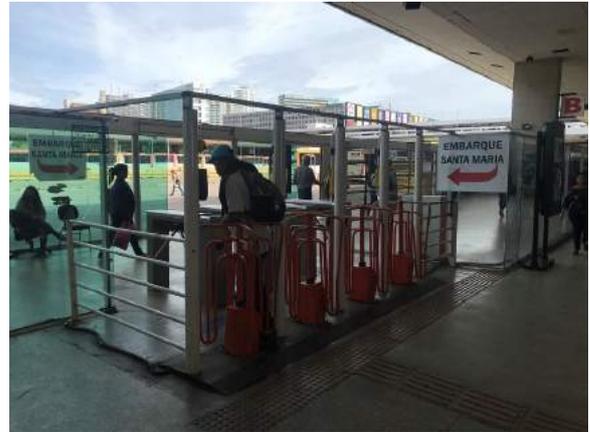
*Imagem 99 – Entrada da área restrita do VLP mal sinalizada;*

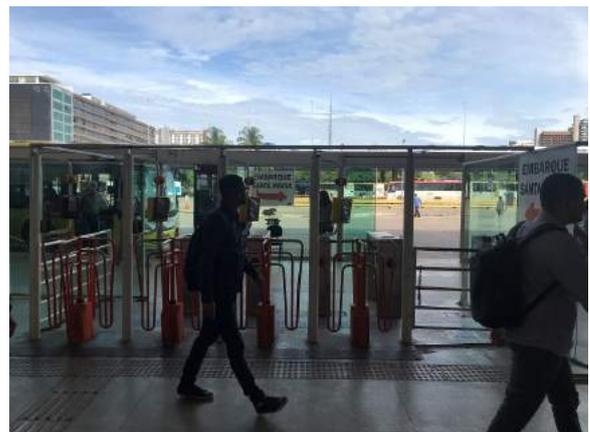
*Imagem 101 – Vista de acesso restrito do VLP com pouca ou nenhuma acessibilidade;*

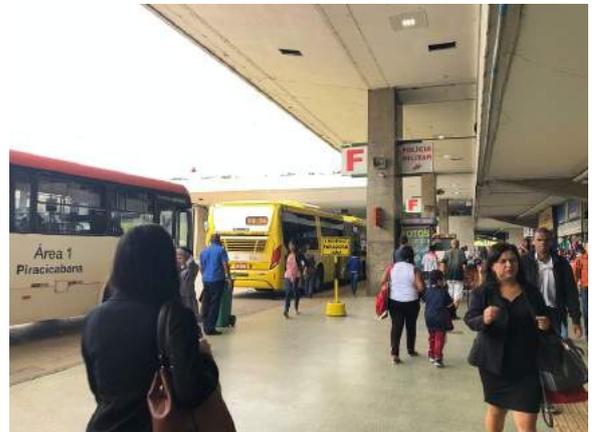
*Imagem 105 – Detalhe de fila de embarque no meio da circulação geral;*

*Imagem 106 – Vista de plataforma de embarque em local improvisado e com sinalização ruim;*

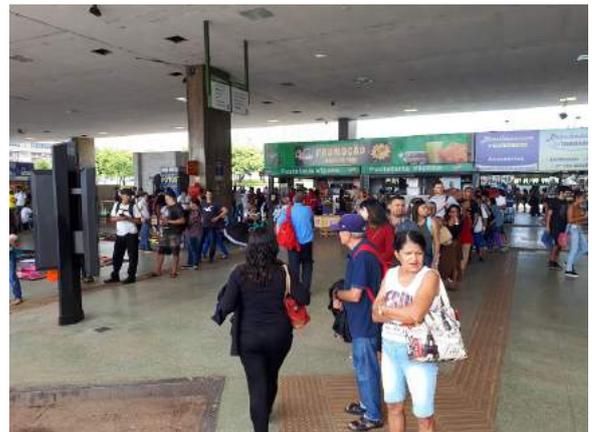
*Imagem 107 – Falta de informação geral na área de circulação geral próxima das plataformas;*

*Imagem 108 – Detalhe de fila invadindo a circulação geral;*

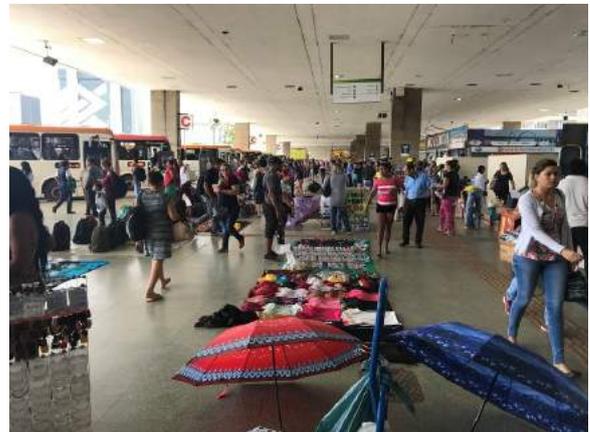
*Imagem 112 – Vista de comércio informal ocupando parte da circulação geral;*

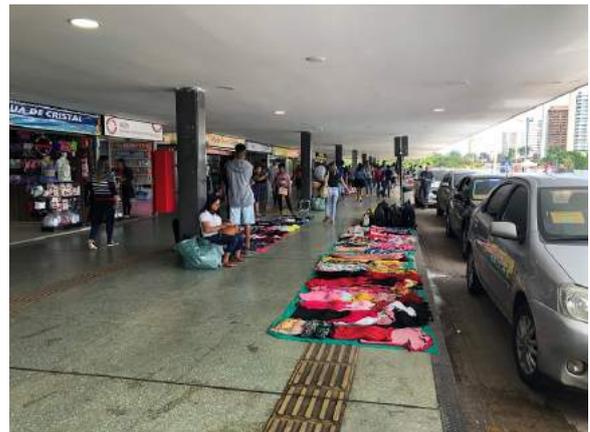
*Imagem 113 – Vista de áreas da plataforma superior ocupadas por comércio informal;*

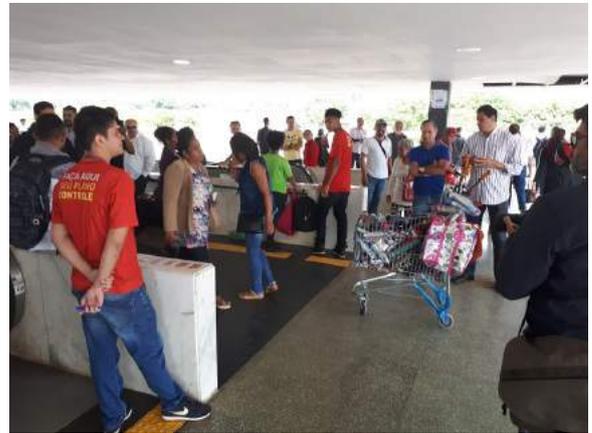
*Imagem 117 – Vista de comércio informal na área do mezanino;*

*Imagem 118 – Detalhe de vendedor ambulante com carrinho no meio da circulação de acesso às escadas;*

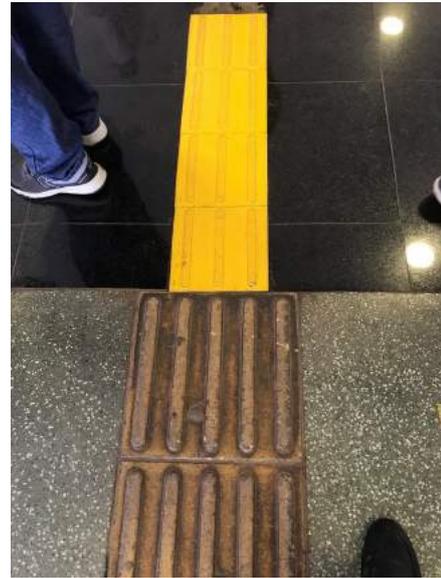
*Imagem 125 – Detalhe de sinalização de piso em más condições;*

*Imagem 126 – Detalhe de diferença no piso direcional;*

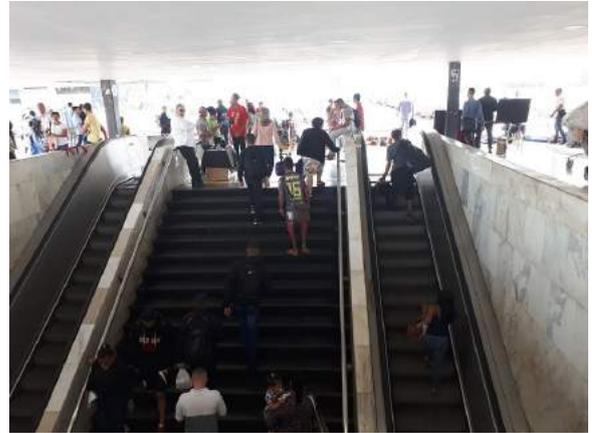
*Imagem 131 – Entrada da escada no nível do mezanino. Mesmos problemas;*

*Corrimão fora da norma NBR 9050:2015;*

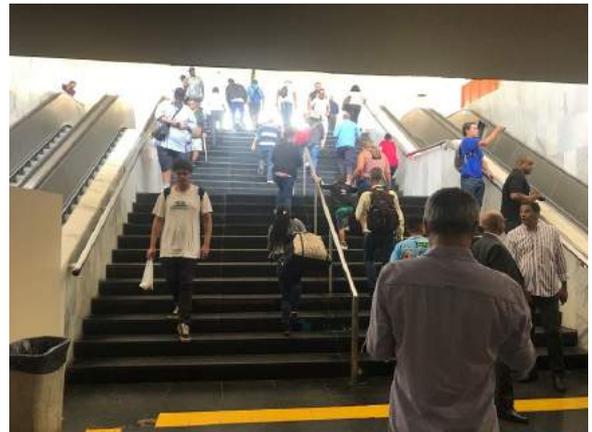
*Imagem 134 – Escada com corrimão intermediário, sem corrimão duplo, como exigido pela NBR 9050:2015;*

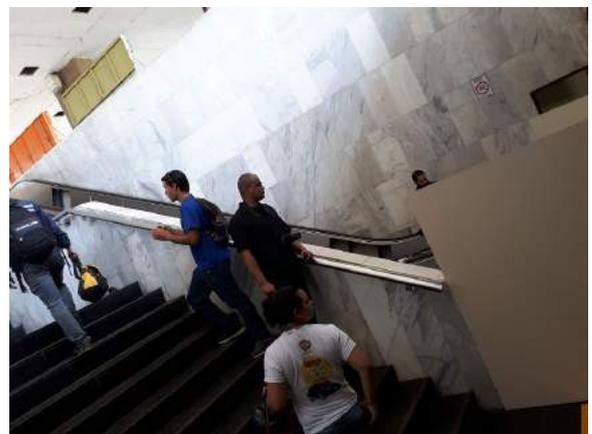
*Imagem 135 – Detalhe da mesma escada com corrimão irregular;*

*Imagem 136 – Detalhe da escada rolante fechada para manutenção;*

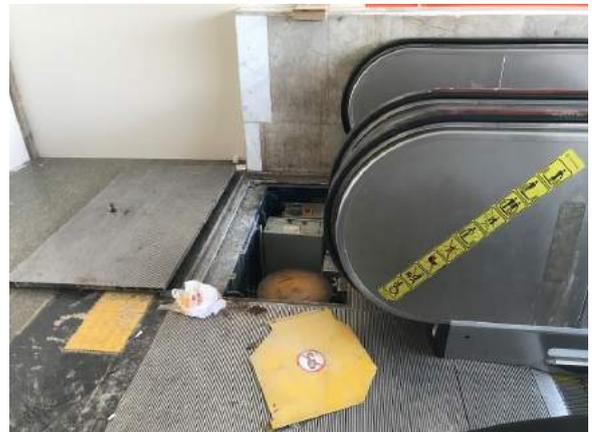
Imagem 139 – Detalhe de tapume fechando entrada da escada rolante;

Imagem 140 – Detalhe da tampa do maquinário da escada rolante aberta para manutenção;

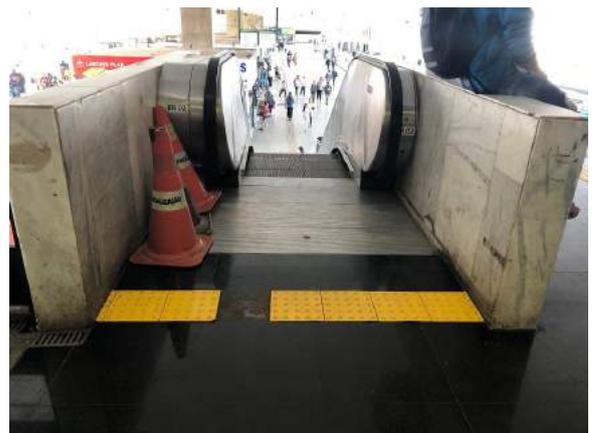
Imagem 141 – Falha na sinalização tátil na base da escada rolante;

Imagem 142 – Detalhe da falha da sinalização tátil no topo da escada rolante;

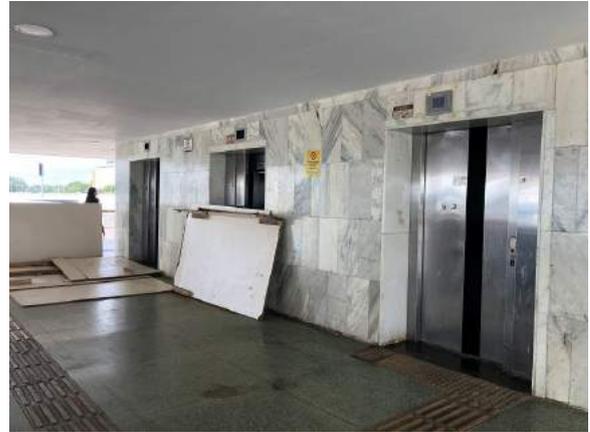
*Imagem 150 – Detalhe do hall de acesso aos elevadores quebrados;*

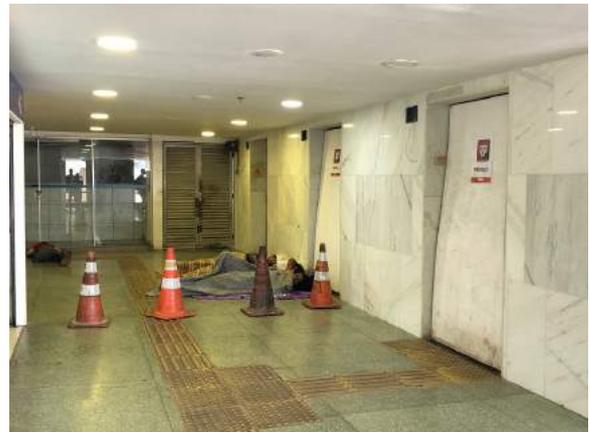
*Imagem 151 – Vista de tapumes cobrindo as portas dos elevadores quebrados;*

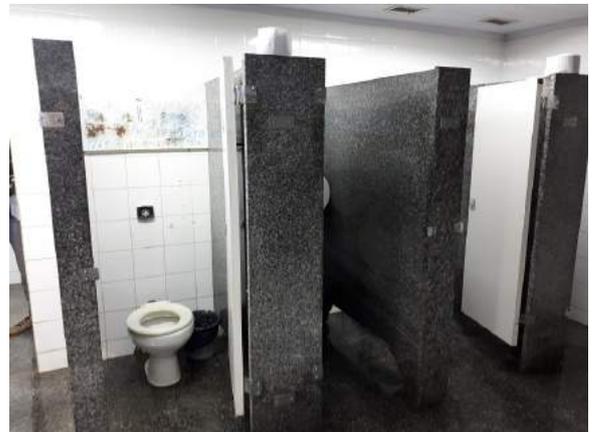
*Imagem 157 – Vista do interior de WC com mictórios desativados;*

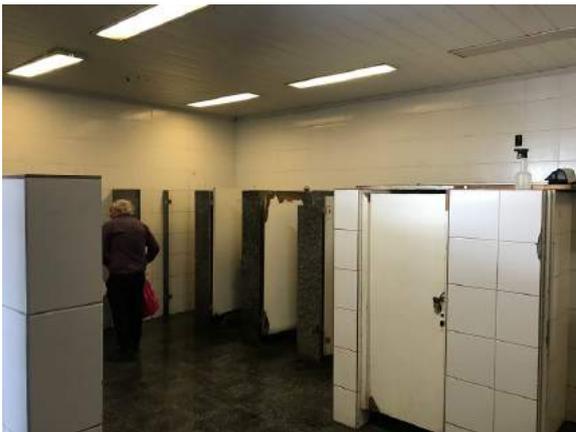
*Imagem 159 – Vista parcial de WC com portas deterioradas;*

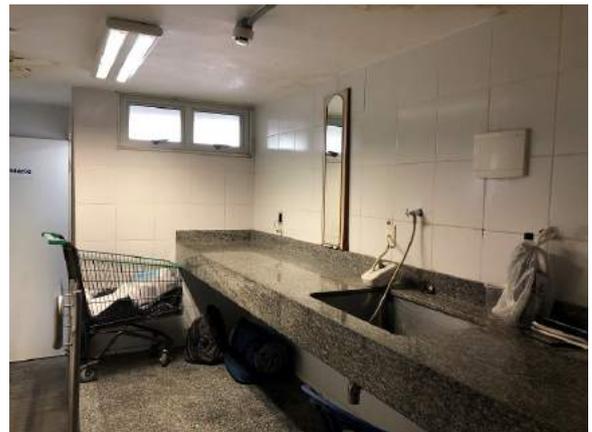
*Imagem 160 – Vista de interior de fraldário desativado, usado como depósito;*

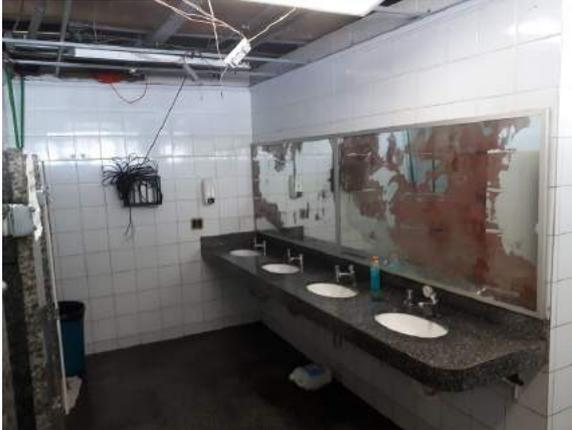
*Imagem 161 – Vista de interior de WC com forro e espelho deteriorados e lavatório sem acessibilidade;*

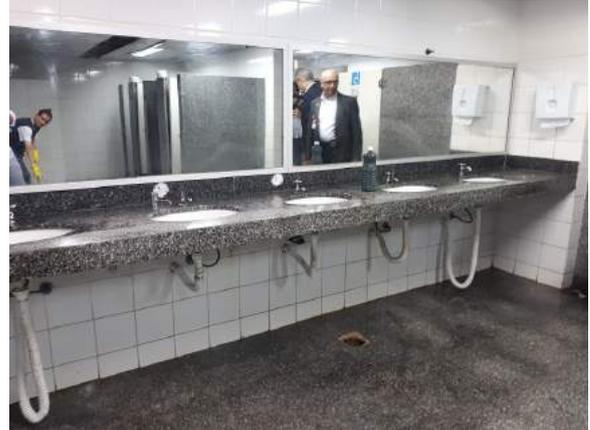
*Imagem 162 – Vista de lavatório sem acessibilidade;*

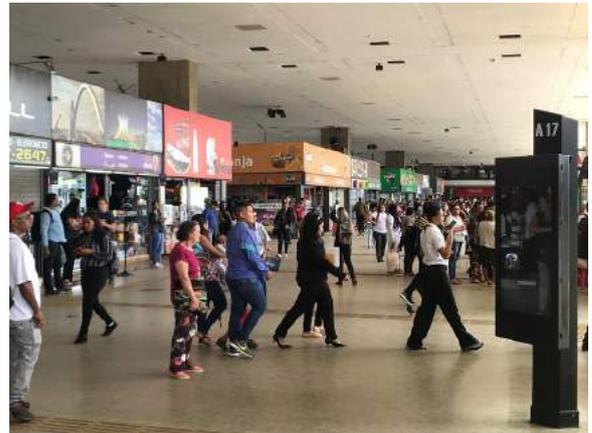
Imagem 171 – Vista geral do corredor em frente ao VLP sem nenhuma sinalização evidente;

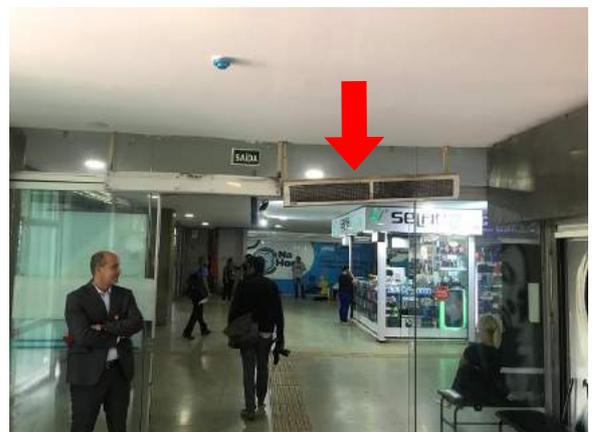
Imagem 173 – Vista de sinalização precária do bicicletário;

Imagem 174 – Vista de painel de informação desativado;

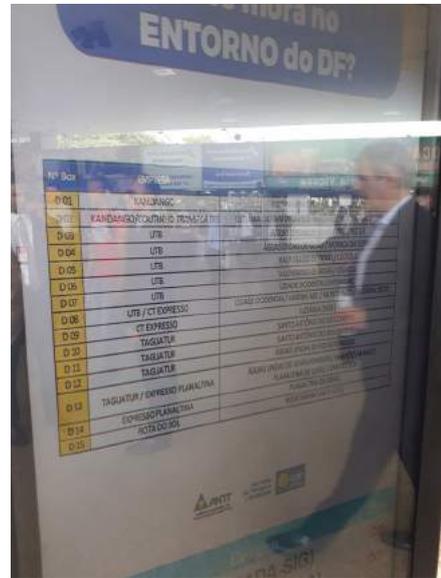
Imagem 178 – Detalhe de painel digital com dificuldade de leitura;

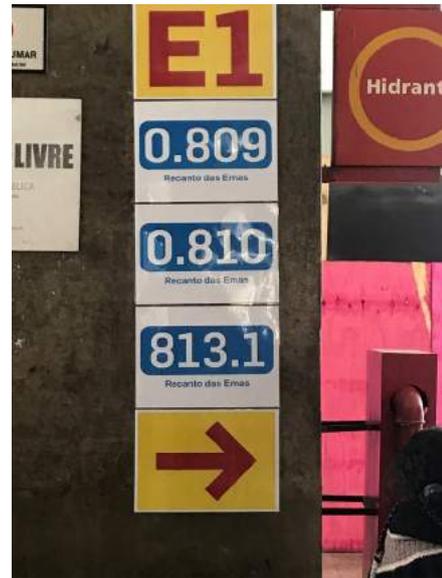
Imagem 180 – Detalhe de cartaz precário de identificação de plataforma de embarque e linha de ônibus;

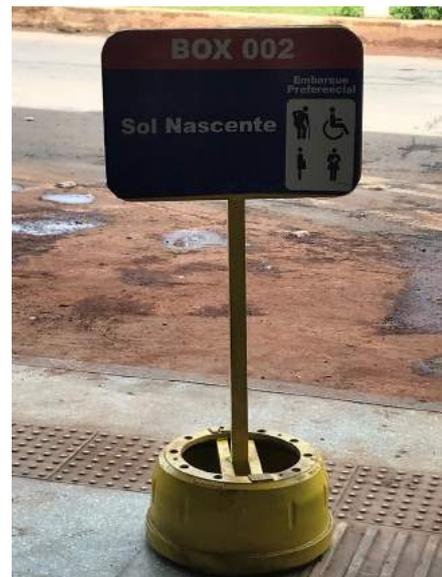
Imagem 181 – Vista de painel de informação digital com baixa legibilidade;

Imagem 182 – Detalhe de poste precário com informação sobre linha de ônibus;

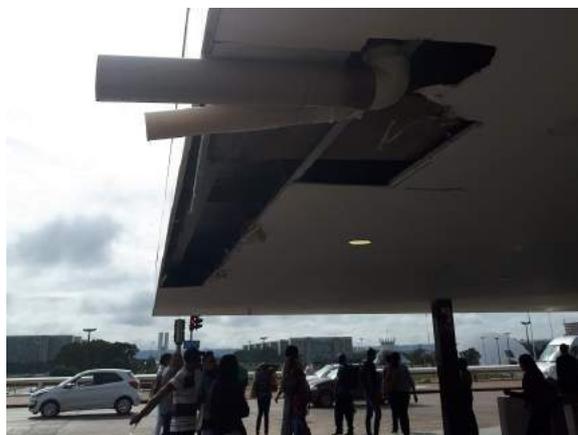
Os problemas estão relacionados aos riscos de segurança e de saúde, tais como fiações expostas e água empoçada. A falta de lixeiras e o comércio irregular provavelmente contribuem com essa situação. Há risco estrutural também por falta de manutenção de danos não reparados em estruturas de suporte, tais como pilares com ferragens expostas (*Imagens 186 a 217*). Os aspectos tratados nesse item são descritos na lista a seguir:

*Imagem 186 – Vista de dano no forro de gesso com tubulação exposta;*

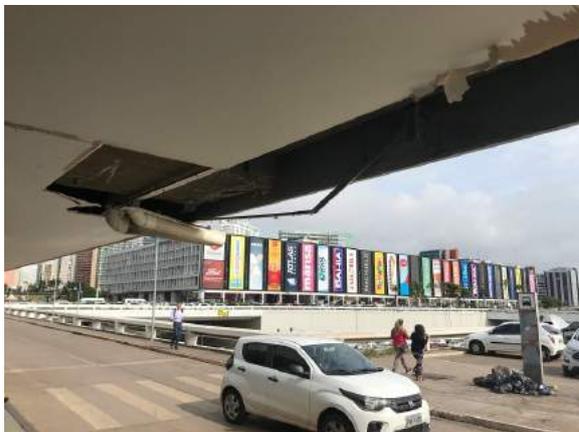
*Imagem 187 – Detalhe dano no forro de gesso com tubulação exposta;*

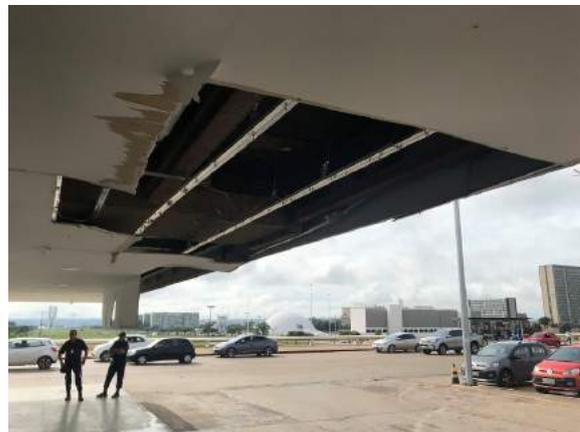
*Imagem 188 – Dano no forro da laje de cobertura dos acessos da plataforma superior;*

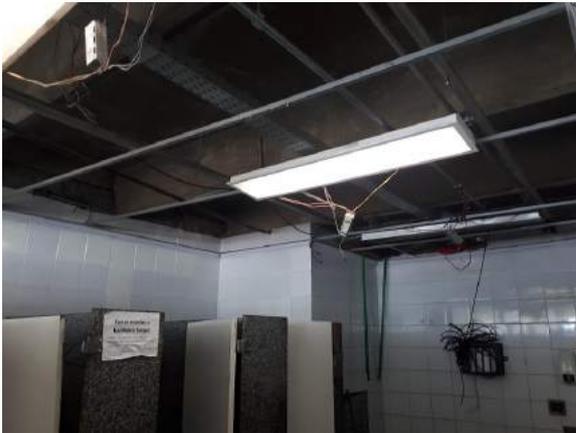
*Imagem 194 – Vista de dano no forro de gesso dentro de sanitário. Fiação exposta;*

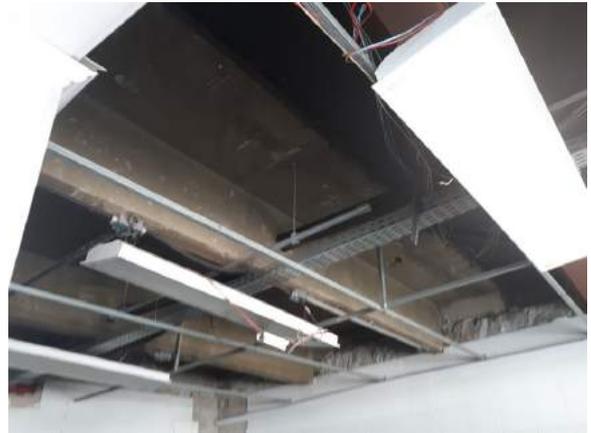
*Imagem 195 – Vista de dano no forro de gesso e luminária quebrada e fiação exposta;*

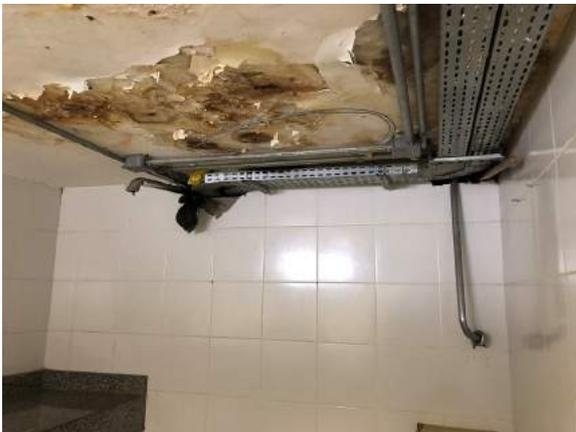
*Imagem 196 – Vista de forro em mau estado de conservação com infiltração sobre calha elétrica, risco de curto circuito;*

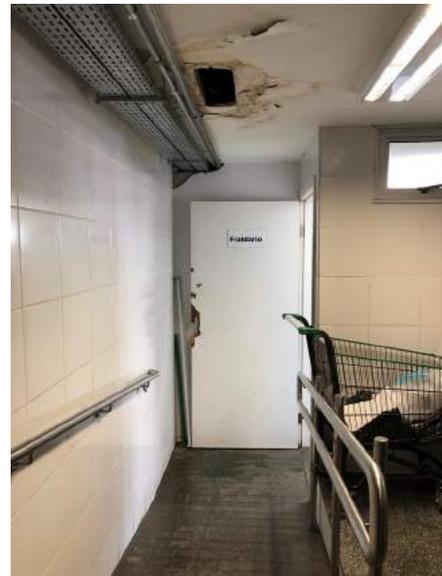
*Imagem 197 – Vista de forro em mau estado de conservação com infiltração;*

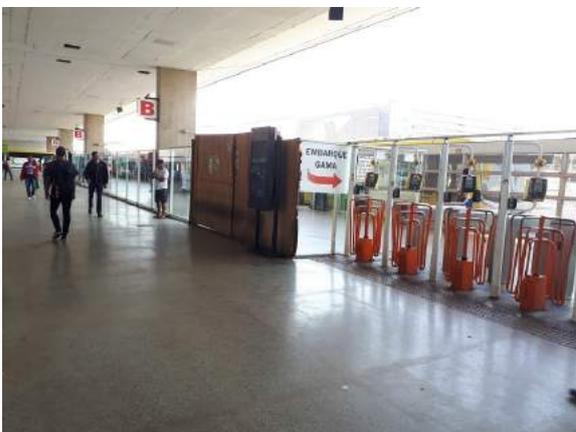
- Painéis de vidro do BRT quebrados e trincados – onde se colocou madeirite / não tem catraca específica para o deficiente, apenas uma abertura na lateral.

*Imagem 198 – Vista de painel de vidro quebrado na entrada da área reservada ao VLP;*

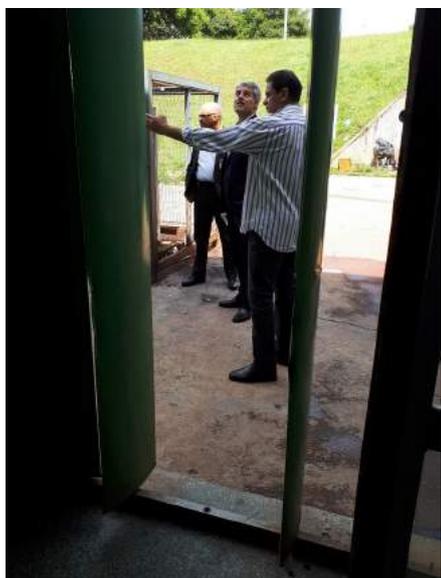
Imagem 206 – Detalhe de brise metálico externo quebrado;

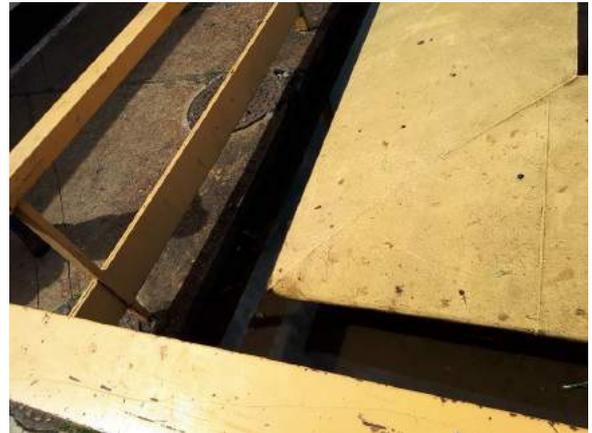
*Imagem 216 – Condições precárias de manutenção na área externa. Calhas entupidas e sujas;*

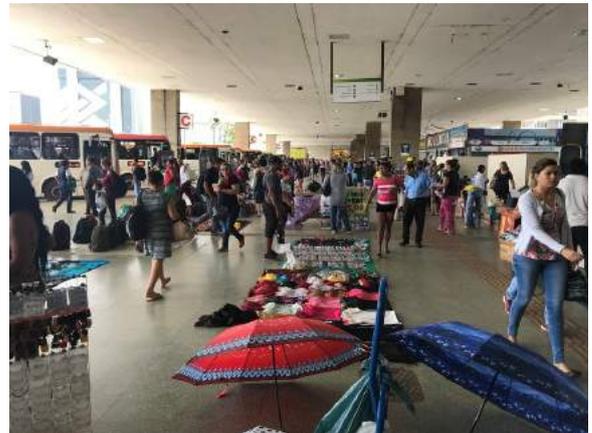
*Imagem 218 – Vista da abundância de comércio informal no interior da Rodoviária;*
