MANUAL DE ACESSIBILIDADE ESPACIAL PARA ESCOLAS:

O direito à escola acessível!

Ministério da Educação
Secretaria de Educação Especial

Brasília, Agosto de 2009.

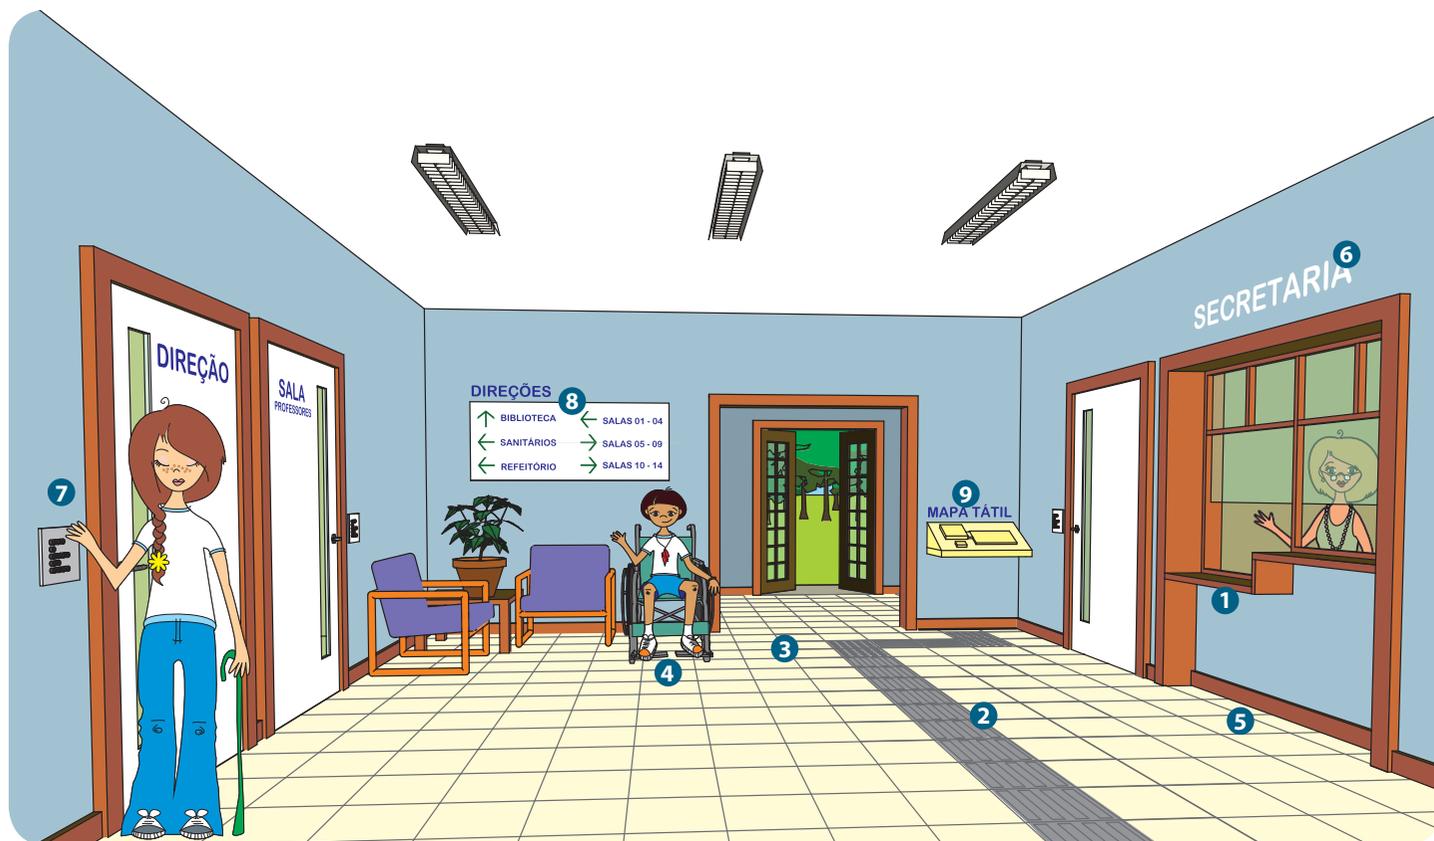
- 1 O balcão de atendimento é visível a partir da entrada, está sinalizado e possui duas alturas.
- 2 Existe piso tátil direcional que conduza até o mapa tátil.
- 3 As circulações estão livres de obstáculos.
- 4 Existe espaço de espera para pessoas em cadeira de rodas.
- 5 O piso, as paredes e os móveis possuem cores contrastantes.
- 6 Todos os ambientes estão identificados por letras grandes, com contraste de cor e relevo.
- 7 Existem placas em Braille ao lado das portas e na altura das mãos, identificando os ambientes.
- 8 Placas indicam o caminho a seguir para os demais ambientes da escola.
- 9 Existe um mapa tátil que represente o esquema da escola.

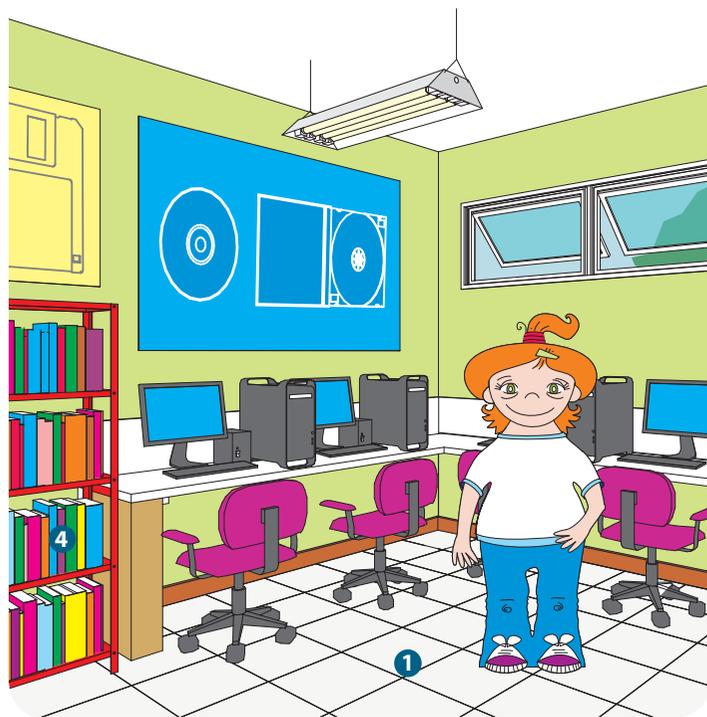
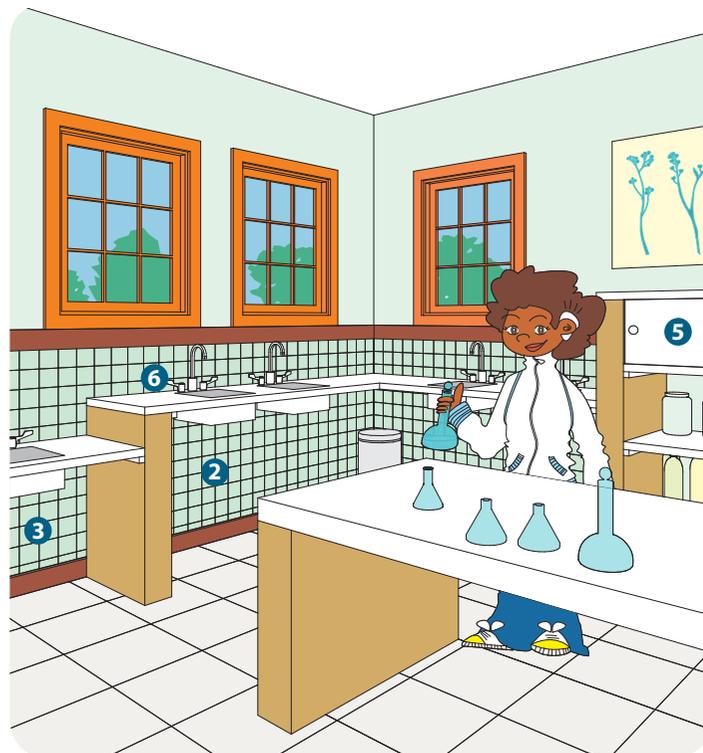
- 1 O piso, as paredes e os móveis possuem cores contrastantes.
- 2 Há espaço livre para circulação entre os móveis.
- 3 As mesas e as pias são livres de obstáculos que impedem a aproximação de pessoas em cadeira de rodas e possuem altura adequada ao uso de pessoas com baixa estatura.
- 4 As prateleiras permitem que os objetos sejam alcançados por todos os usuários.
- 5 Substâncias ou instrumentos perigosos estão em armários fechados.
- 6 As torneiras são em forma de alavanca e facilitam o manuseio.

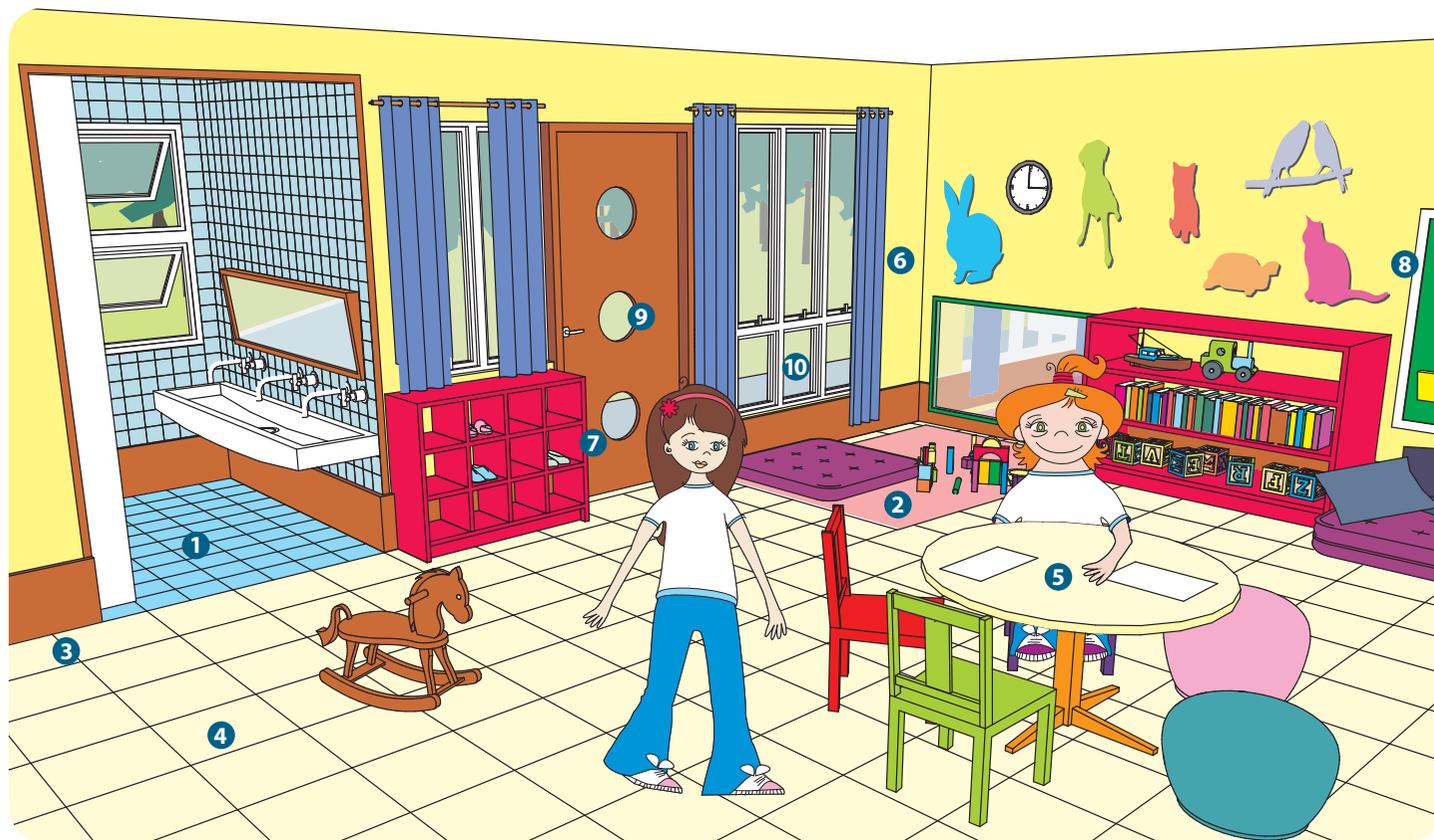
- 1** A sala está próxima ao fraldário e possui ligação direta com um banheiro e um pátio/parque infantil exclusivo para o uso de seus alunos.
- 2** A sala está organizada em vários ambientes, possibilitando a realização de diferentes atividades.
- 3** O piso, as paredes e os móveis possuem cores contrastantes.
- 4** O piso tem temperatura agradável, não é áspero nem escorregadio.
- 5** As mesas e cadeiras possuem dimensões adequadas e podem ser usadas por crianças em cadeira de rodas.
- 6** Todos os tecidos utilizados na sala são laváveis e antialérgicos.
- 7** Existe uma sapateira próxima à porta de entrada cuja altura permite que todas as crianças a alcancem.
- 8** Existe quadro-negro, mural e flanelógrafo.
- 9** A porta possui visores em diferentes alturas.
- 10** A janela tem peitoril baixo, com vidro fixo e seguro, e permite a visualização do exterior pelas crianças.

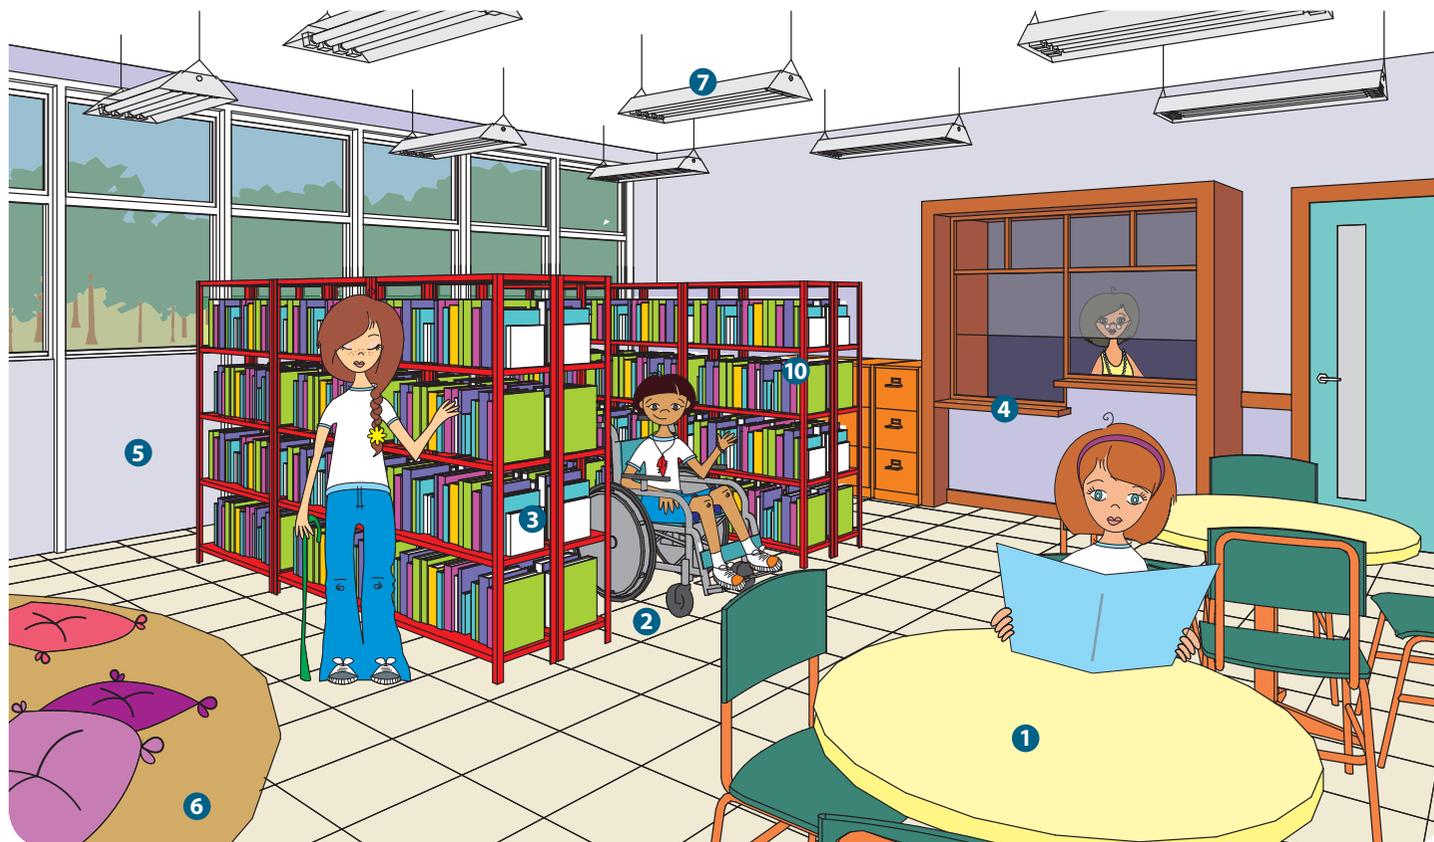
- 1 As mesas não possuem obstáculos para aproximação de uma cadeira de rodas e têm altura adequada ao uso de pessoas com baixa estatura.
- 2 Os corredores entre as estantes são largos.
- 3 A altura das prateleiras permite que todos alcancem os livros.
- 4 O balcão de empréstimo é acessível a todos, inclusive crianças menores e pessoas em cadeira de rodas.
- 5 O piso, as paredes e os móveis possuem cores contrastantes.
- 6 Existe um espaço com tapete não-eskorregadio e almofadas para grupos de crianças menores.
- 7 Ambiente bem ventilado e iluminado.

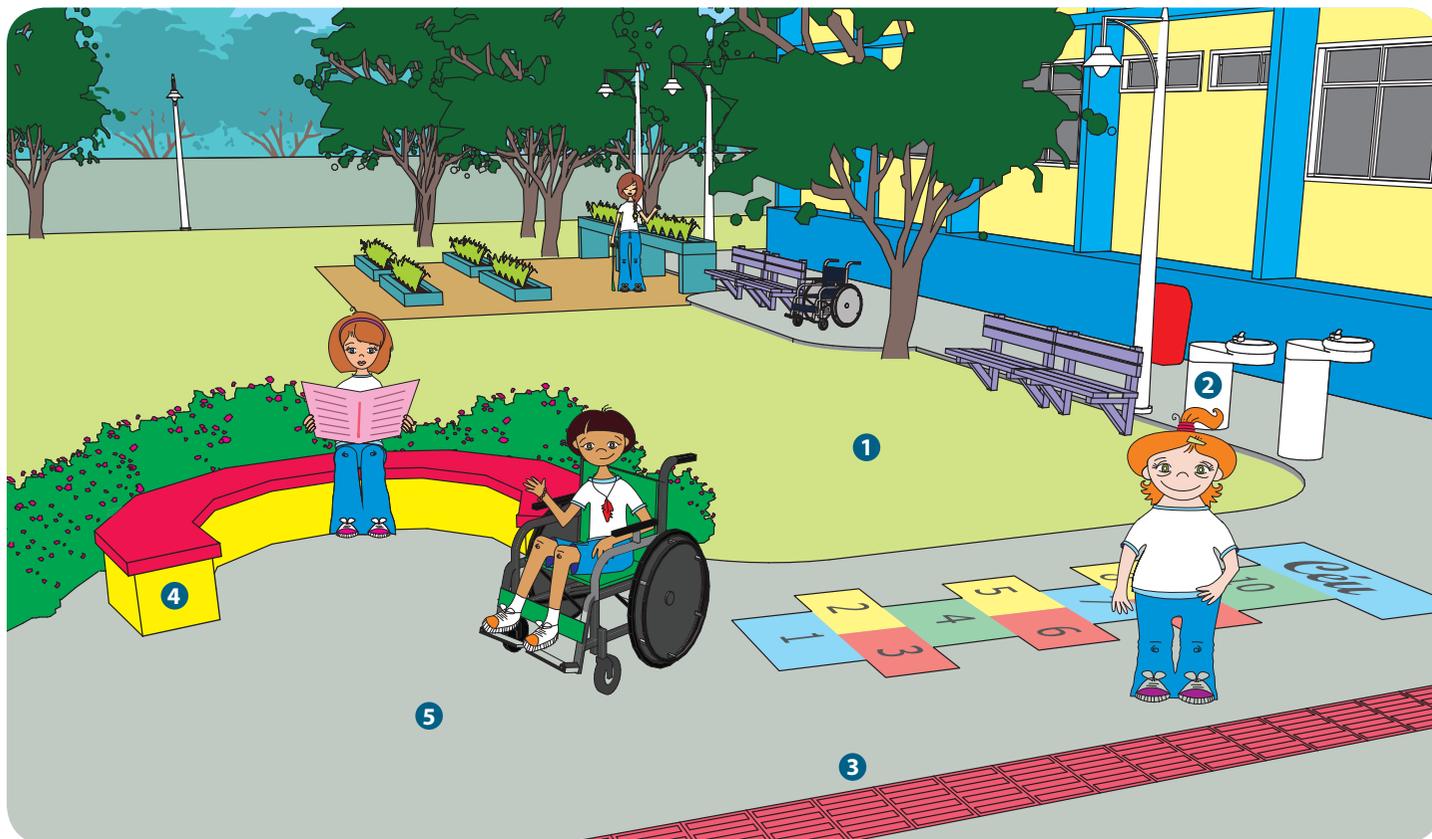
- 1 O pátio possui áreas bem definidas para as diferentes atividades, como locais pavimentados, gramados, áreas para brincar e para estar.
- 2 Alguns bancos, a horta, o bebedouro e a lixeira são acessíveis para pessoas de baixa estatura e em cadeira de rodas.
- 3 O pátio tem piso tátil direcional para guiar as pessoas com deficiência visual da porta da escola até as principais atividades.
- 4 Há contraste entre as cores do piso e do mobiliário.
- 5 O piso é antiderrapante, não ofusca a visão, é nivelado e está em boas condições.

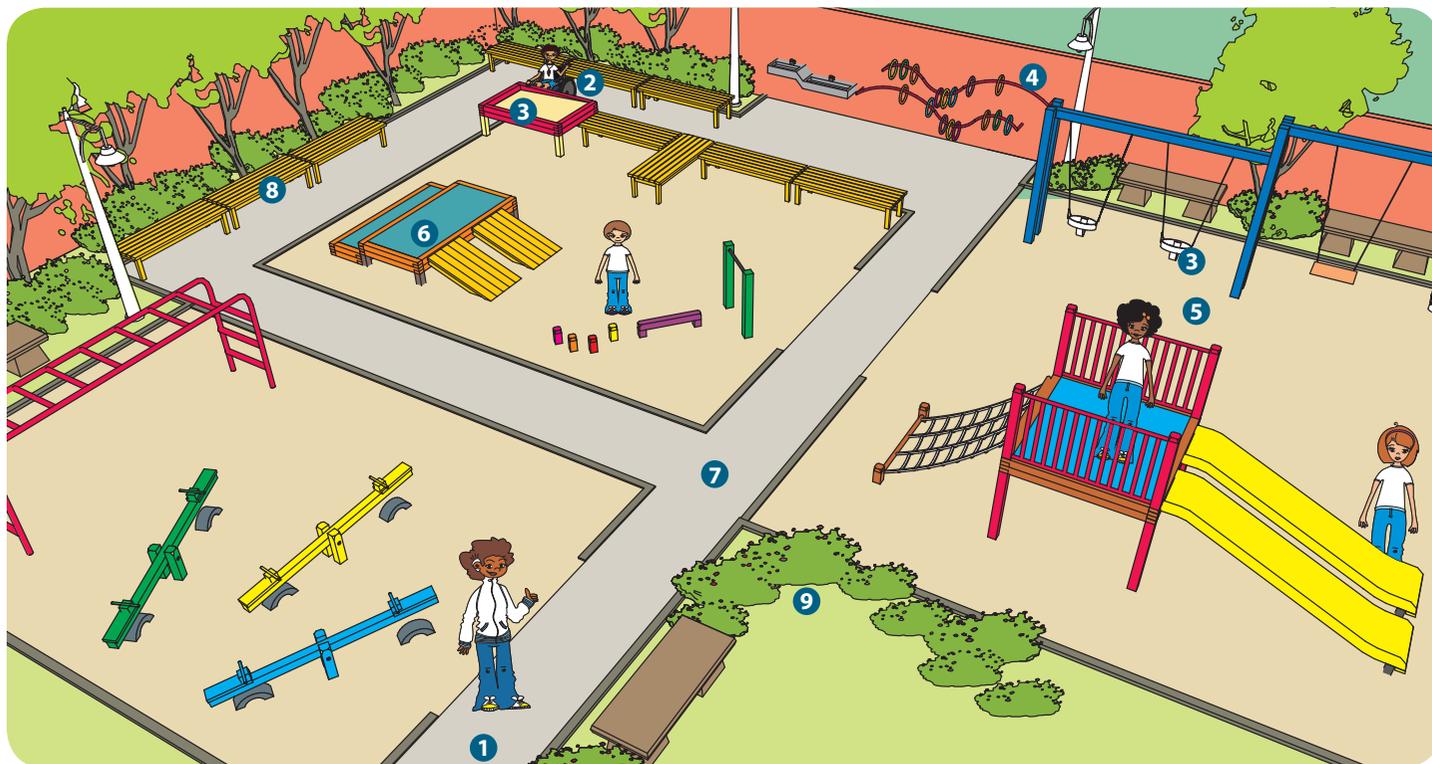
- 1 O parque está localizado em área afastada de atividades – como estacionamento, local de carga e descarga, depósito de gás, etc. – que possam ocasionar acidentes.

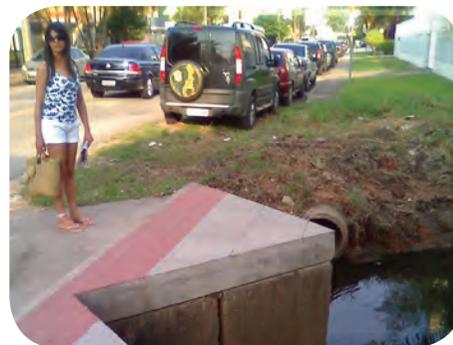
Podemos observar, na foto a seguir, o descumprimento da norma de acessibilidade, uma vez que o local mostrado coloca em risco qualquer pessoa, com a possível queda em vala de água contaminada. Em primeiro lugar, não há guarda-corpo para proteger contra quedas; em segundo lugar, o piso direcional foi colocado de forma errada, pois, em vez de indicar o caminho a uma distância afastada da borda perigosa, conduz a pessoa diretamente para dois pontos perigosos. É importante ressaltar que o piso tátil direcional deve sempre indicar rota segura. Tem, portanto, que estar longe de possíveis obstáculos.

*Uso errado de piso tátil.
Fonte: Acervo autoras.*

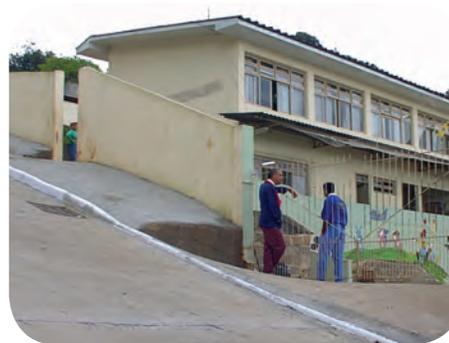
*Entrada de escola em rua extremamente inclinada
Fonte: Acervo autoras.*

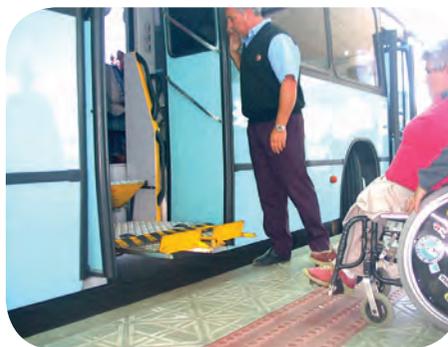
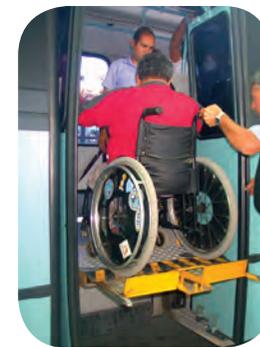
O ônibus com plataforma elevatória permite às pessoas em cadeira de rodas ou com problemas de locomoção o acesso ao transporte público. Fonte: Acervo autoras.

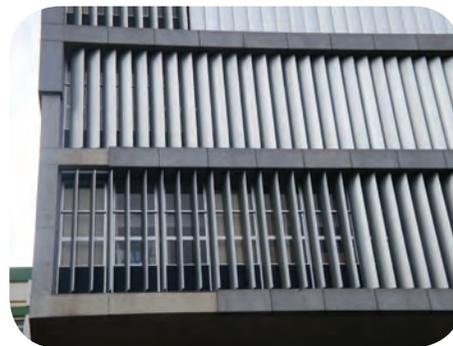
Brise horizontal com aletas flexíveis.
Fonte: <<http://www.batiproduitsmaison.com/bpm/afficheSociete.do?id=1078272519>>.
Acesso em: 09 abr. 2009.

Embora o sol seja um elemento positivo em regiões de clima frio e úmido, deve-se evitar a incidência direta da luz solar nos ambientes. Cortinas nem sempre são suficientes para barrar totalmente a luz e o calor; o ideal é que haja elementos de proteção externos às janelas, como o *brise-soleil*, ilustrado nas aberturas do segundo pavimento da edificação, na figura a seguir.

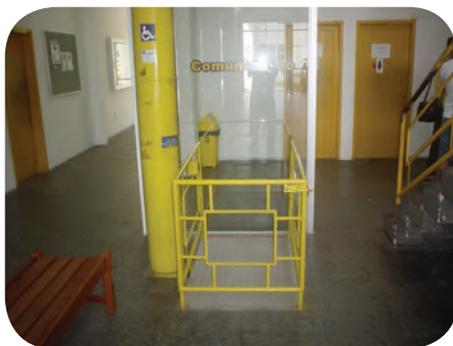
*Plataforma elevatória do Centro de Artes da UDESC – Universidade do Estado de Santa Catarina.
Fonte: Acervo autoras.*

Uma alternativa para esse problema é a instalação de elevadores ou plataformas elevatórias. Existem, atualmente, várias opções de elevadores, com diferentes sistemas mecânicos, para cadeiras de roda, que ocupam pouco espaço e têm um custo mais baixo do que uma rampa, além de serem utilizados apenas quando necessário. Em casos extremos em que não é possível a construção de rampas nem a instalação de elevadores, pode-se pensar na relocação dos usos das salas como última alternativa para atender as crianças com restrições motoras. Essa solução nunca atenderá, porém, todas as suas necessidades.

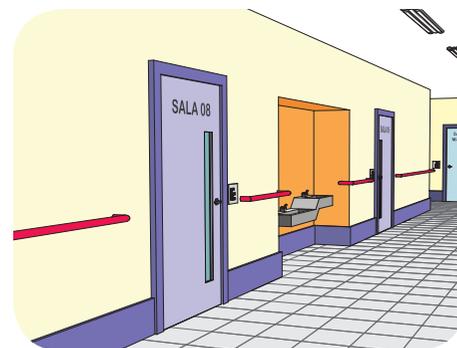
Desenho ilustrando exemplo de aplicação de barras de apoio em corredor de escola
Fonte: autoras

Apesar de não serem obrigatórias, as barras de apoio ao longo de paredes funcionam como corrimãos; são de grande auxílio na orientação de pessoas com deficiência visual e, ao mesmo tempo, facilitam o equilíbrio de pessoas com mobilidade reduzida. O principal local para sua instalação é nos corredores, porém podem ser úteis em pátios e ambientes amplos. É possível, também, colocar informações em Braille ao longo da barra, a fim de indicar direções e funções de ambientes.
