### Relatório Técnico - Nº 0393/2020 - APAEL/SPD

**MPDFT 08190.001291/20-83**

Vistoria na Rodoviária do Plano Piloto em conjunto com a promotoria, nos termos determinados no item 4 da Portaria Nº 05/2020 – 1ª PROURB, com o objetivo de coletar informações acerca das irregularidades existentes no local e adjacências, em detrimento do sistema de mobilidade urbana do DF.

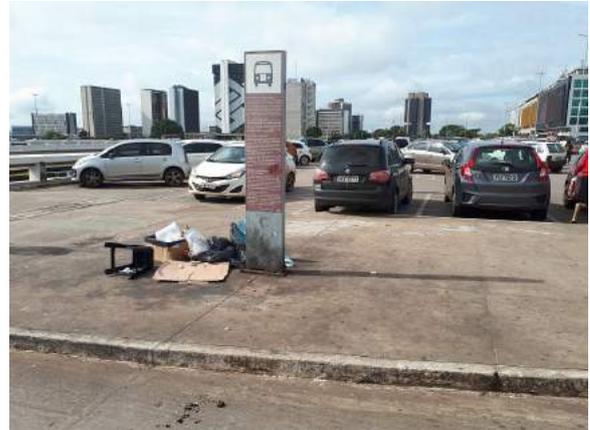
*Imagem 2 – Vista de acúmulo de lixo na calçada do estacionamento;*

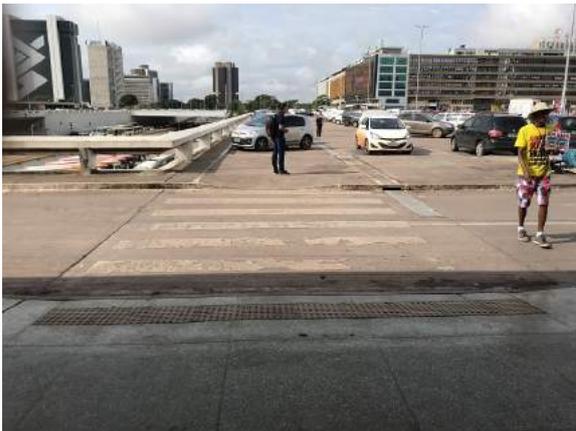
*Imagem 3 – Vista do estacionamento próximo ao acesso nordeste da plataforma superior. Sem vagas demarcadas para PCD, nem identificação vertical/horizontal;*

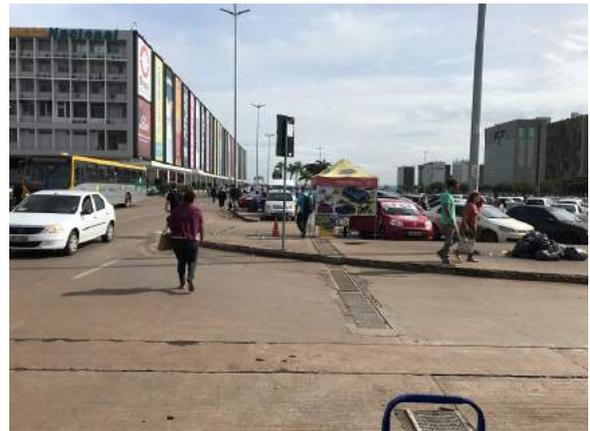
*Imagem 4 – Vista do estacionamento próximo ao acesso noroeste da plataforma superior. Lixo na calçada e dificuldade para travessia;*

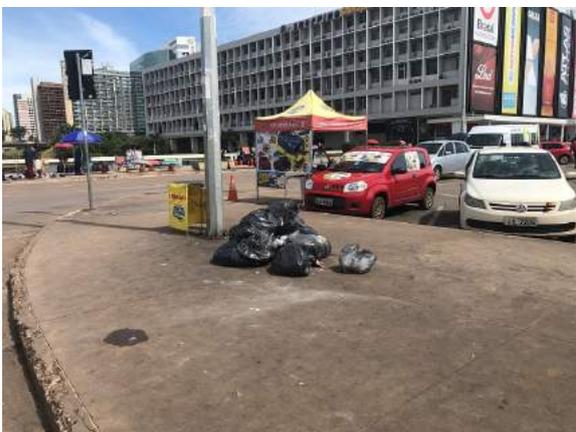
*Imagem 5 – Detalhe de deposição de lixo sobre a calçada na entrada do estacionamento;*

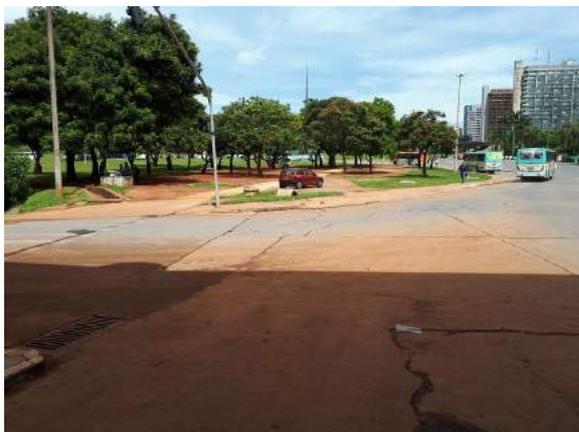
*Imagem 7 – Vista de veículo estacionado sobre a calçada, em área adjacente ao acesso;*

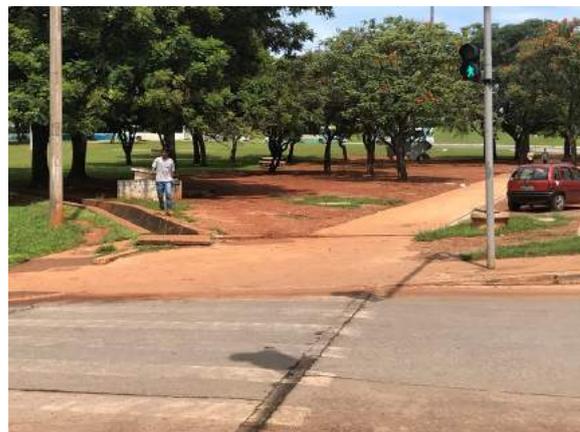
*Imagem 8 – Detalhe do veículo estacionado irregularmente (Imagem 7);*

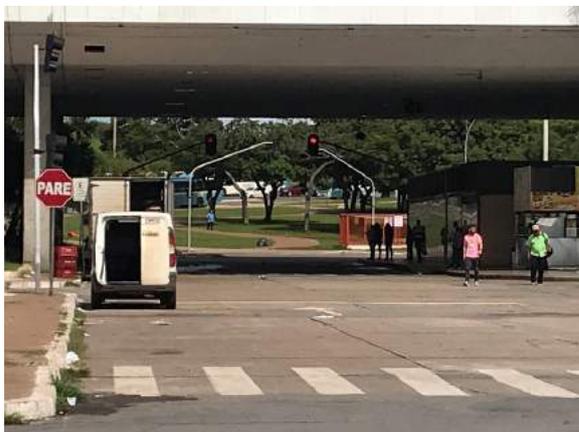
*Imagem 9 – Vista de estacionamento irregular próximo à placa autorizado p/ apenas 1 vaga;*

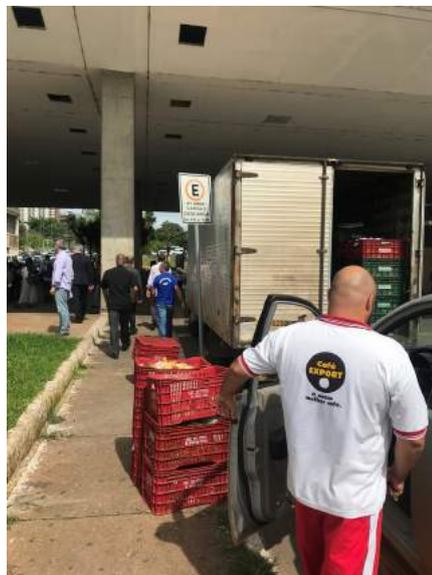
*Imagem 10 – Detalhe de estacionamento irregular em local autorizado p/ apenas 1 vaga;*

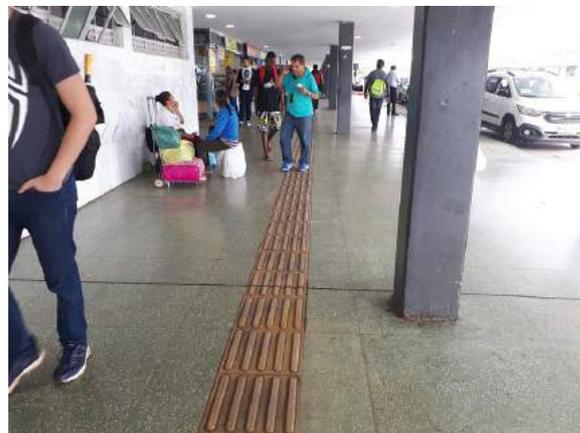
Imagem 14 – Detalhe de piso tátil direcional em um dos acessos. Note-se que o obstáculo (pilar metálico) não está sinalizado;

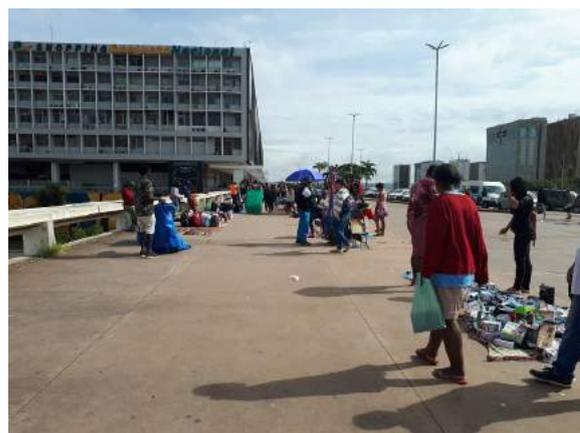
Imagem 16 – Vista da calçada oposta a travessia da Imagem 15, c/ muitos ambulantes;

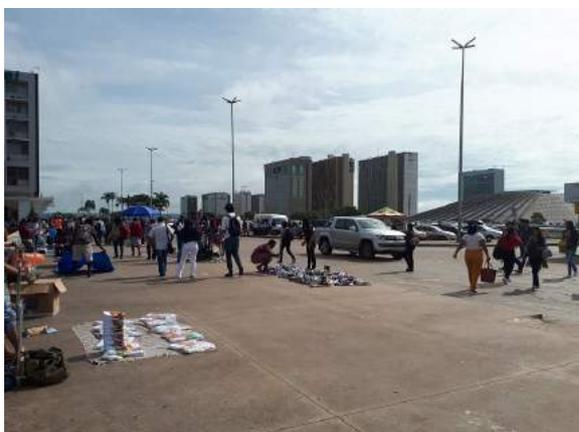
Imagem 17 – Idem Imagem 16;

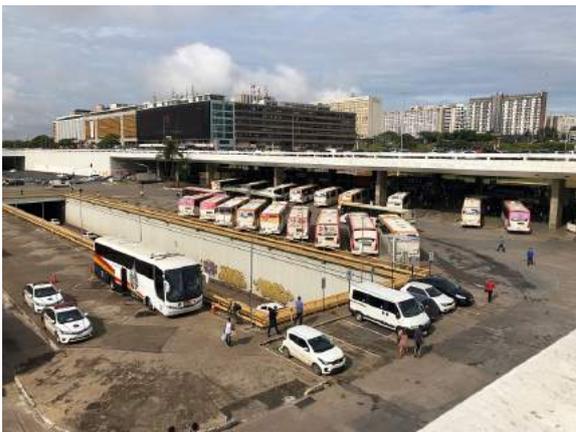
*Imagem 23 – Circulação de pedestres em local inapropriado, em meio ao tráfego de ônibus;*

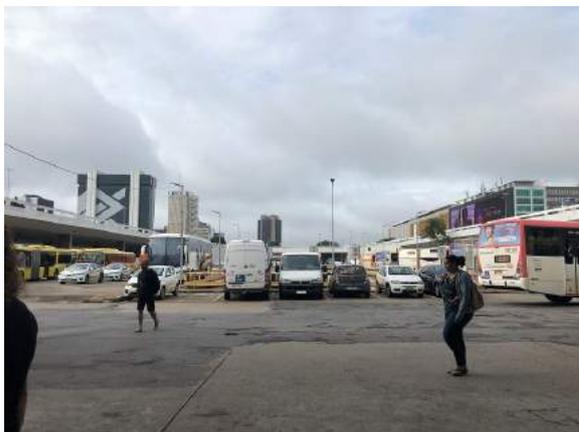
*Imagem 25 – Idem Imagens 23 e 24;*

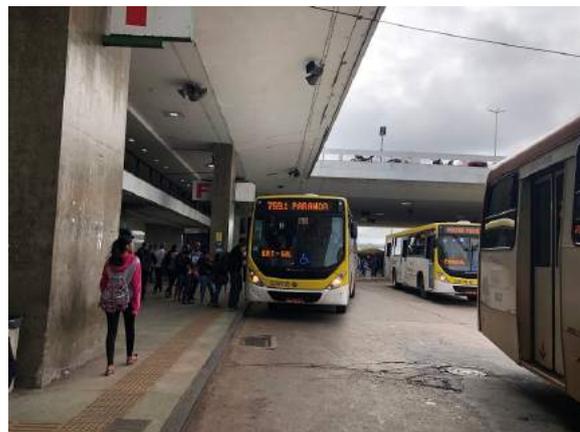
*Imagem 26 – Vista de plataforma de embarque com passagem em calçada estreita;*

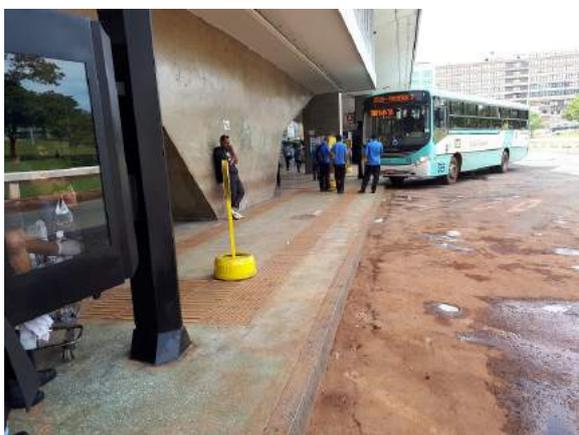
*Imagem 27 – Vista de calçada de circulação transformada em plataforma de embarque;*

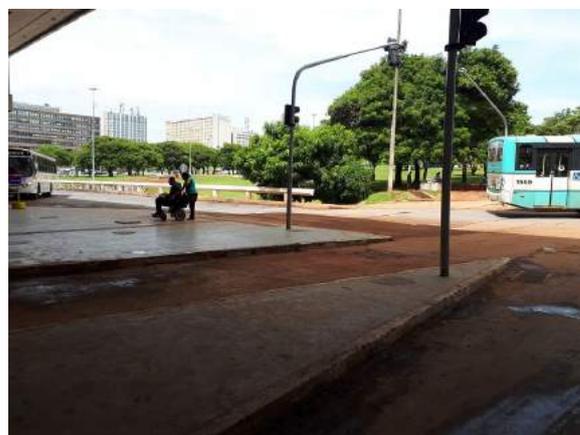
*Imagem 28 – Precariedade e risco para cadeirante no acesso ao terminal;*

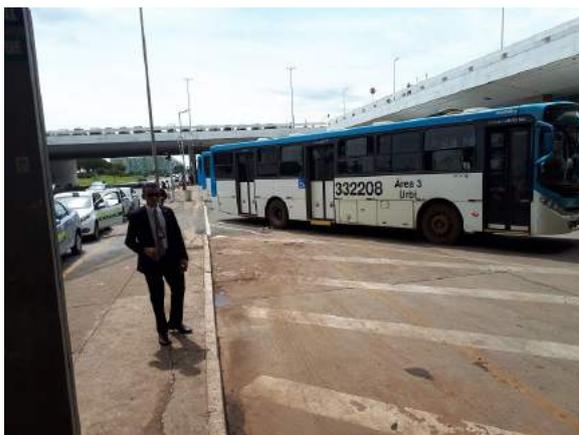
*Imagem 29 – Vista de calçada sem proteção/segurança junto a área de estacionamento de ônibus;*

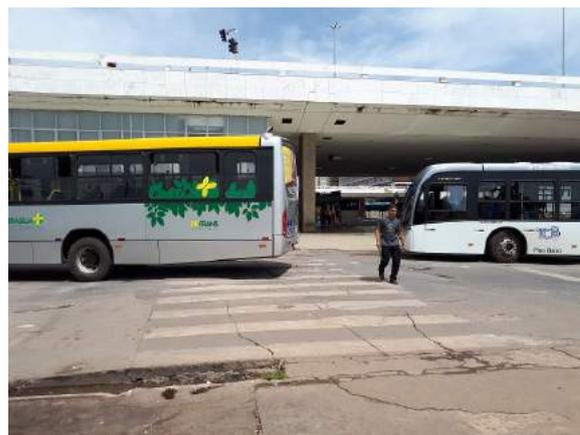
*Imagem 30 – Detalhe de fluxo de travessia sem segurança sobre faixa em meio a veículos grandes;*

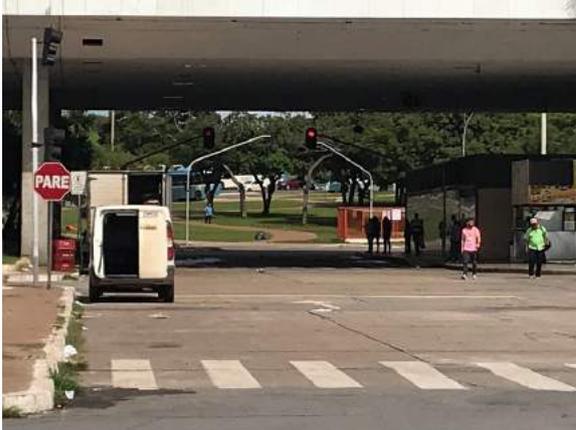
*Imagem 31 – Estacionamento irregular e trânsito irregular de pessoas pela via interna;*

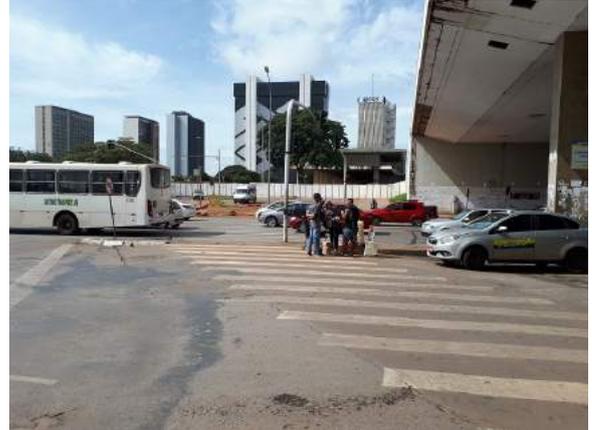
*Imagem 32 – Vista de travessia no acesso sudeste. Não há sinal para a pista interna;*

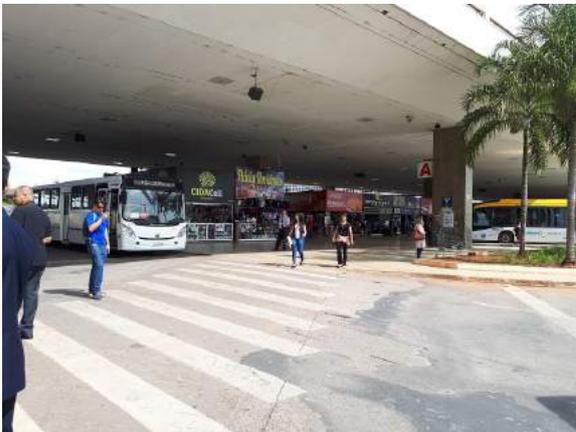
*Imagem 33 – Idem Imagem 32;*

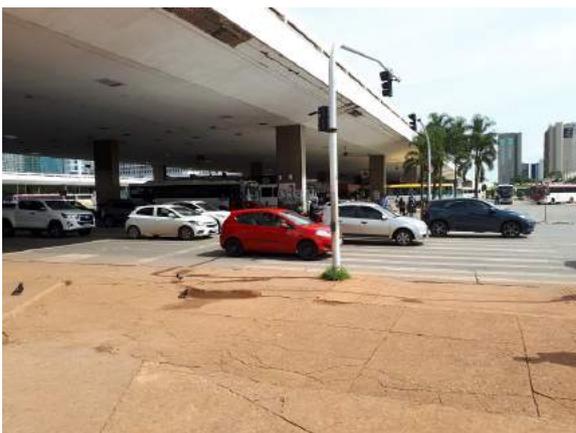
*Imagem 35 – Vista da calçada em condições precárias próxima ao Edifício Touring;*

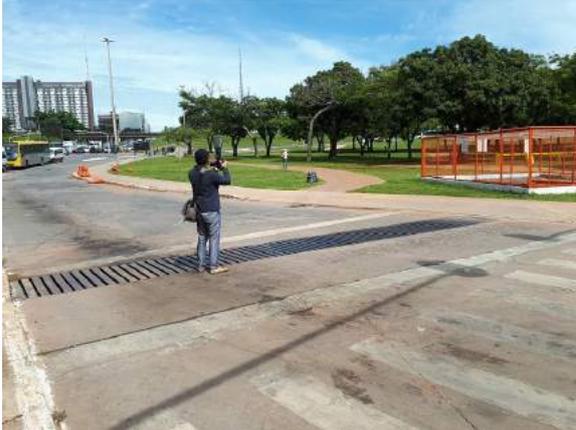
*Imagem 37 – Vista da travessia na entrada sudoeste da Rodoviária sem sinalização semafórica;*

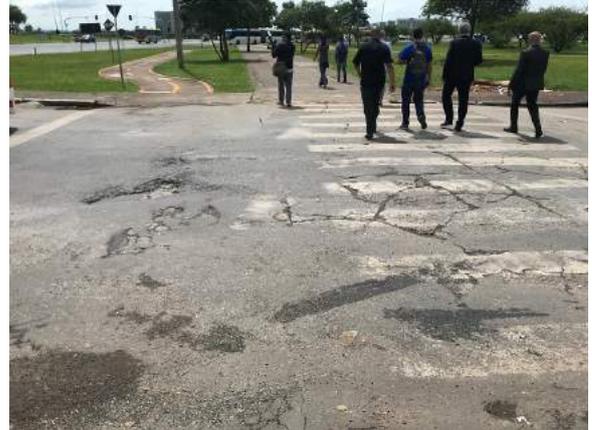
*Imagem 38 – Detalhe do asfalto comprometido e faixa desgastada na travessia da entrada nordeste da Rodoviária;*

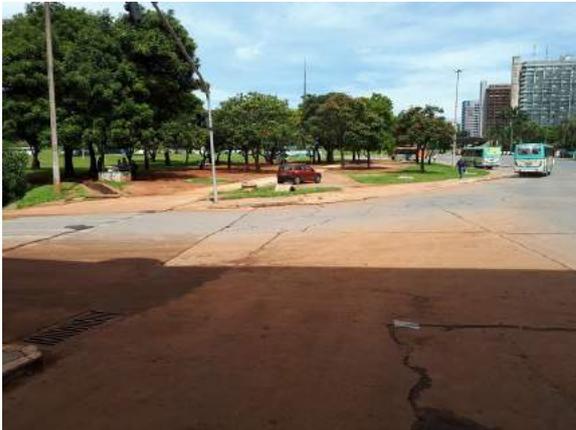
*Imagem 39 – Vista da saída noroeste com acúmulo de barro, asfalto rachado e veículo estacionado na calçada oposta;*

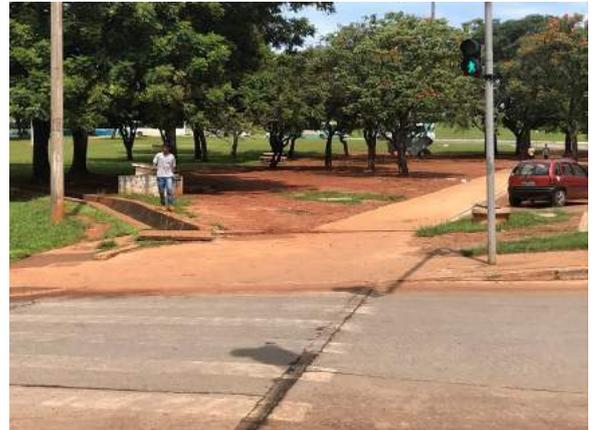
*Imagem 40 – Detalhe de veículo estacionado irregularmente na calçada oposta, sobre o gramado do passeio;*

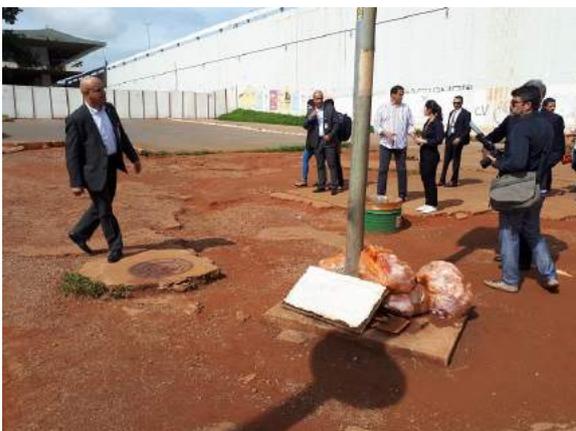
*Imagem 41 – Vista de calçada sem pavimento e lixo acumulado junto ao Edifício Touring;*

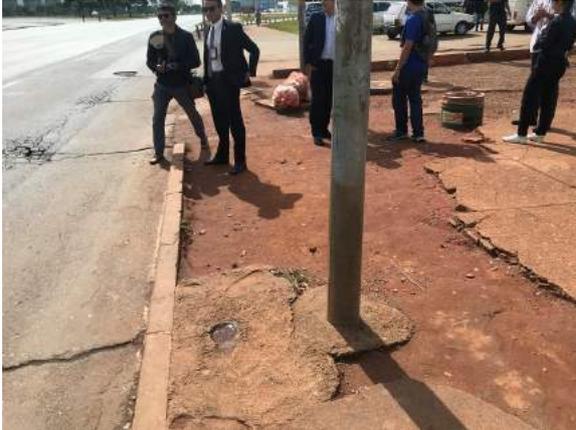
Imagem 43 – Idem Imagem 42;

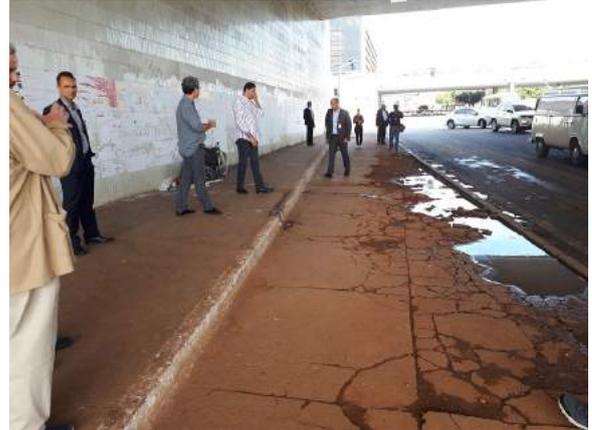
Imagem 44 – Vista da calçada sob a plataforma, com pavimento quebrado, acúmulo de água e dois níveis diferentes;

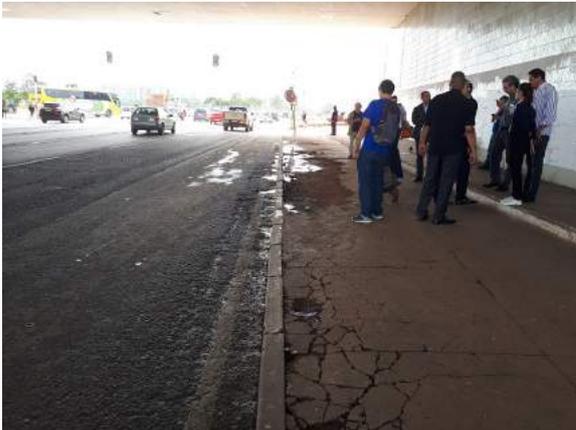
Imagem 45 – Idem Imagem 44;

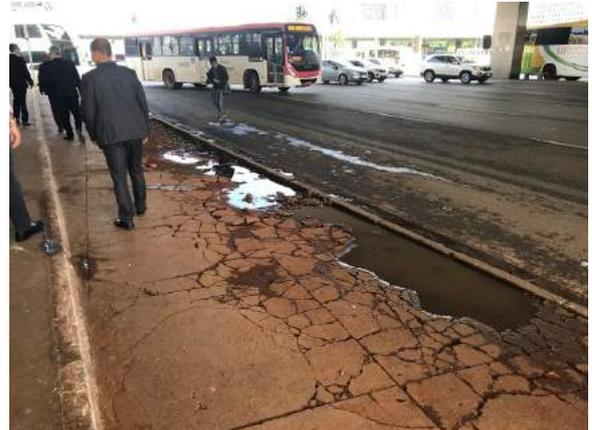
Imagem 46 – Detalhe da calçada da Imagem 44;

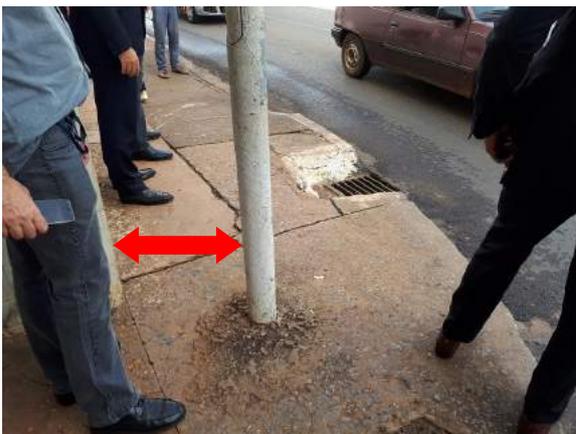
Imagem 47 – Vista de calçada estrangulada por poste e bueiro na esquina da desembocadura da pista sul do Eixo Rodoviário;

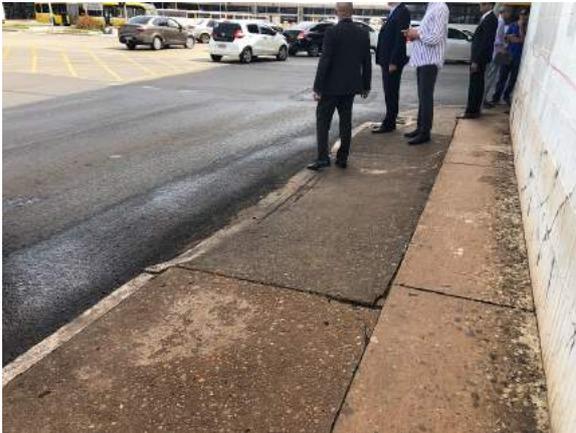
*Imagem 49 – Vista da calçada na travessia da desembocadura da pista sul do Eixo Rodoviário;*

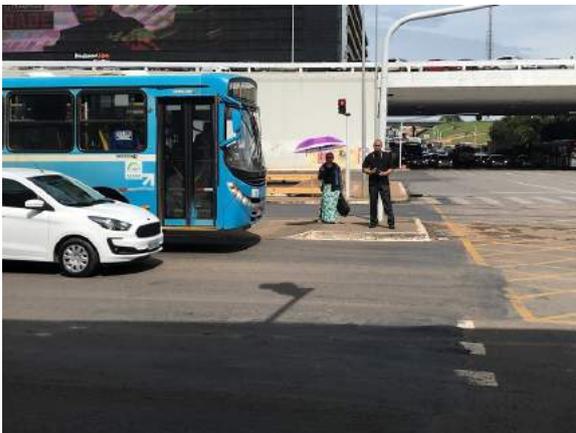
*Imagem 51 – Vista de faixa de pedestre apagada e ônibus parado sobre a área de travessia de pedestre;*

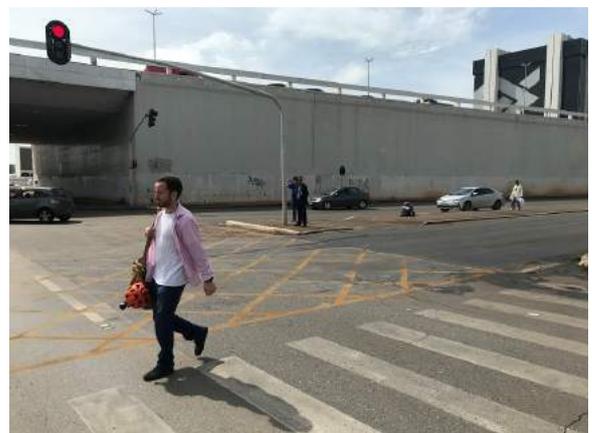
*Imagem 54 – Detalhe da mesma travessia;*

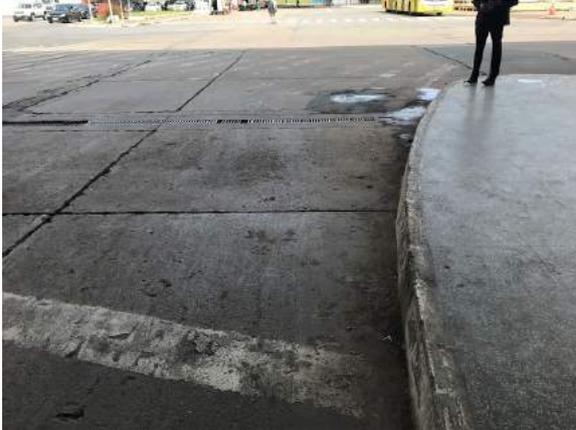
*Imagem 55 – Vista de calçada sem rebaixamento numa das travessias junto a um dos acessos da Rodoviária;*

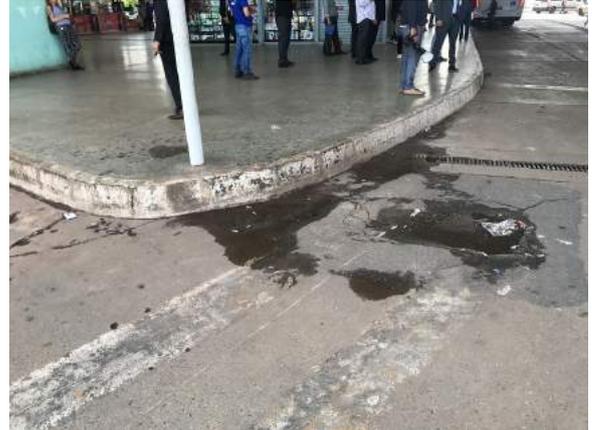
*Imagem 56 – Detalhe da Imagem 55;*

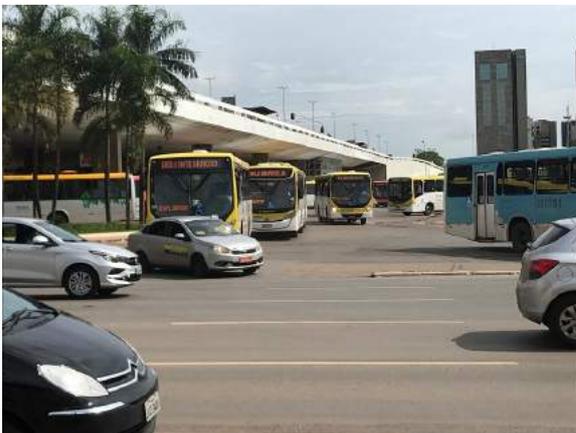
*Imagem 57 – Vista de tráfego conturbado em um dos acessos da Rodoviária. Transporte coletivo e privado misturados na saída;*

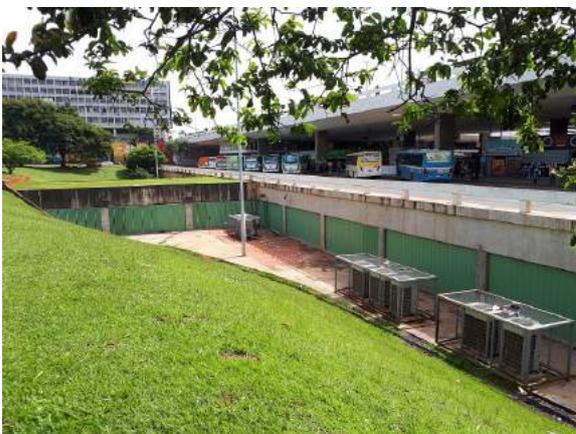
*Imagem 59 – Vista do local do antigo bicicletário da Rodoviária, hoje inacessível;*

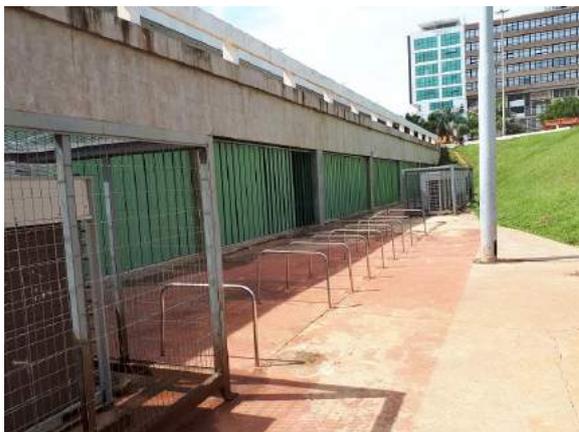
Imagem 61 – Vista dos suportes do antigo bicicletário;

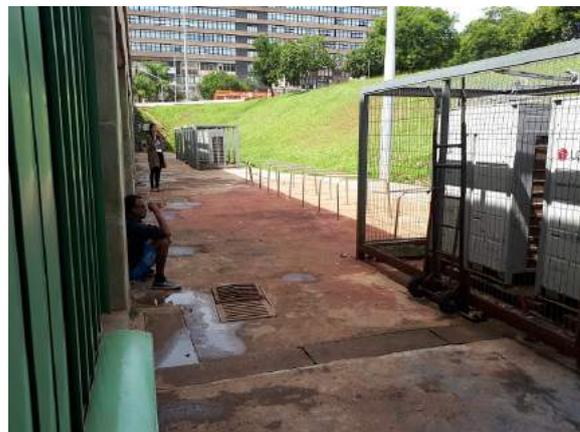
Imagem 62 – Idem Imagem 61;

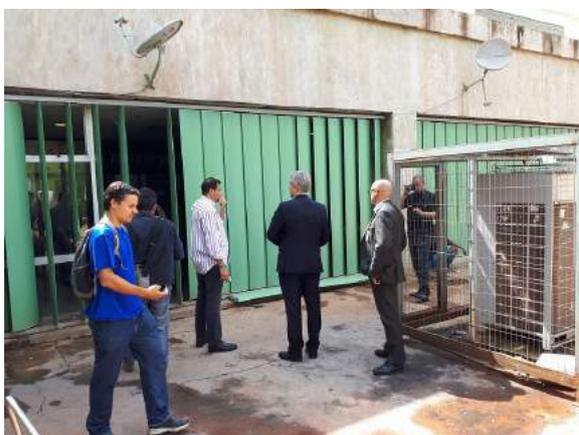
Imagem 63 – Vista do acesso ao antigo bicicletário, hoje interditado;

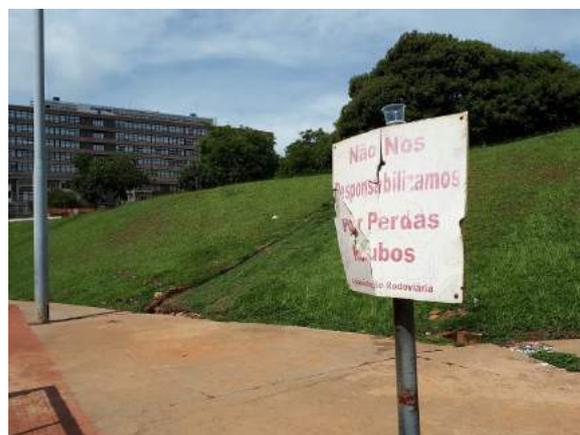
Imagem 64 – Detalhe de placa de segurança junto ao antigo bicicletário;

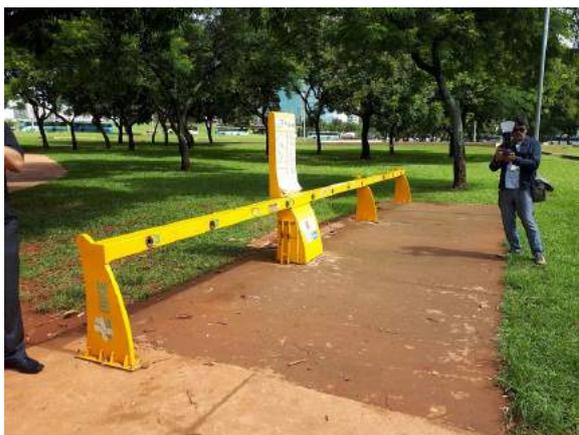
Imagem 65 – Vista de bicicletário do GDF do lado externo (oeste) da Rodoviária, sem bicicletas;

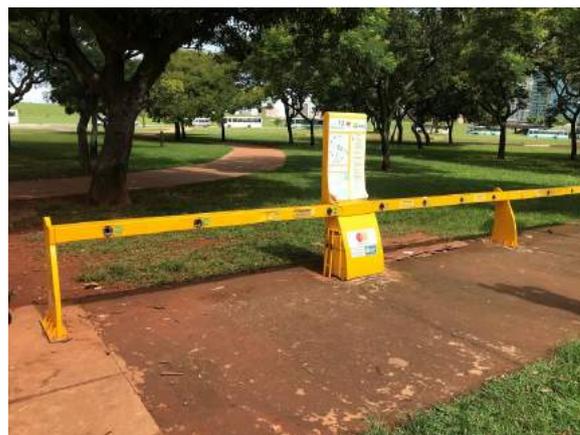
Imagem 66 – Idem Imagem 65;

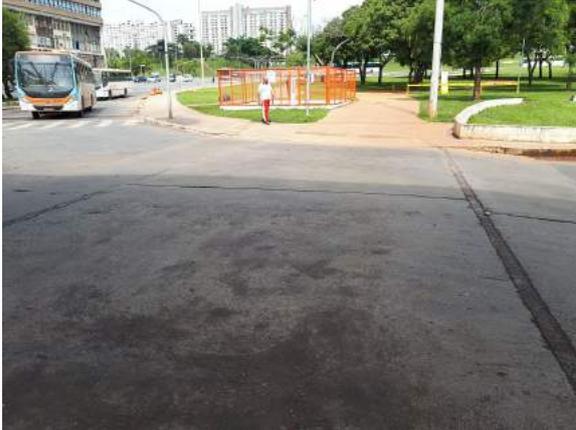
*Imagem 67 – Vista do término da ciclovia oeste chegando na Rodoviária e sua descontinuidade;*

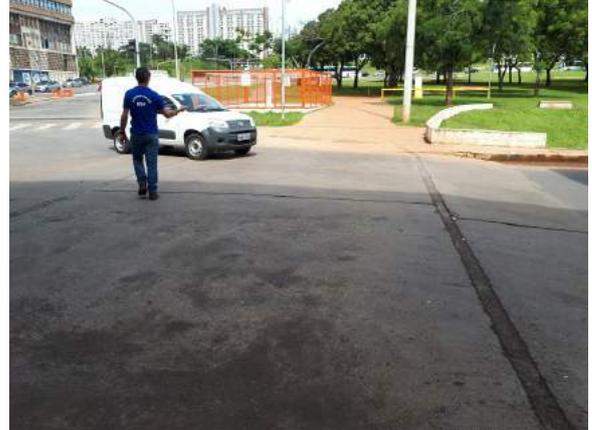
*Imagem 68 – Detalhe da confusão de fluxos, travessia de pedestre, falta de sinalização;*

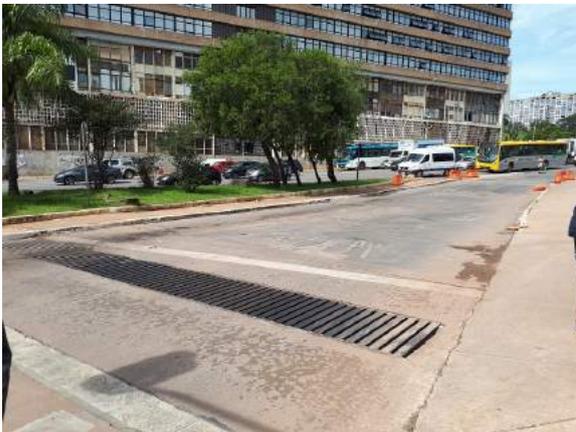
*Imagem 69 – Vista da antiga pintura da ciclofaixa desgastada e apagada;*

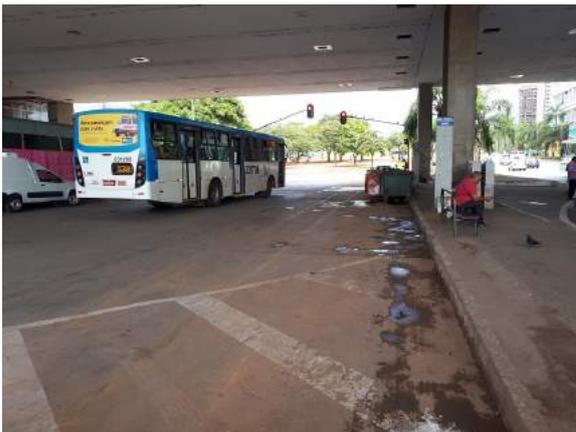
*Imagem 71 – Vista da antiga área onde se encontrava pintada a ciclofaixa;*

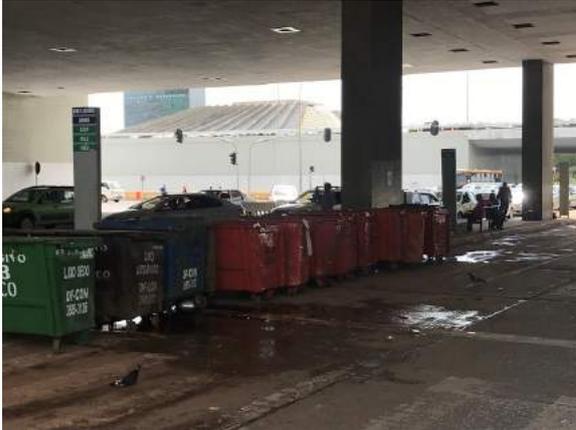
*Imagem 73 – Detalhe aproximado dos contêineres, com acúmulo de água e lixo;*

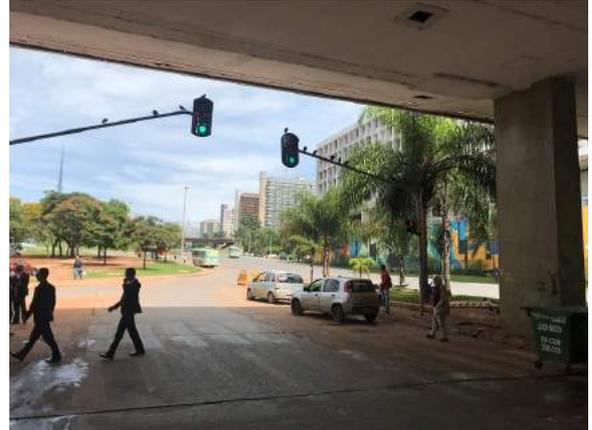
*Imagem 74 – Vista da ligação oposta das cicloviárias, interrompidas sob a plataforma;*

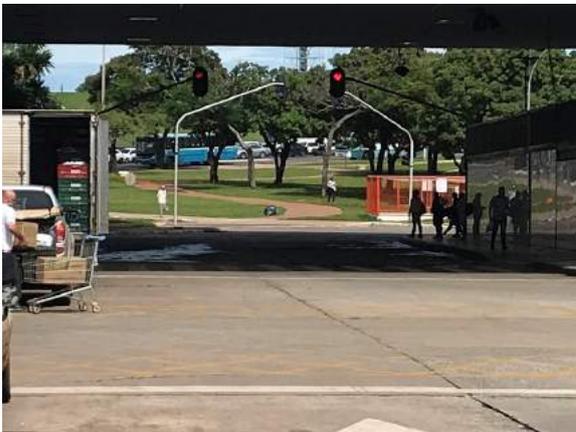
*Imagem 75 – Detalhe da descontinuidade da ciclofaixa em relação ao término da ciclovia;*

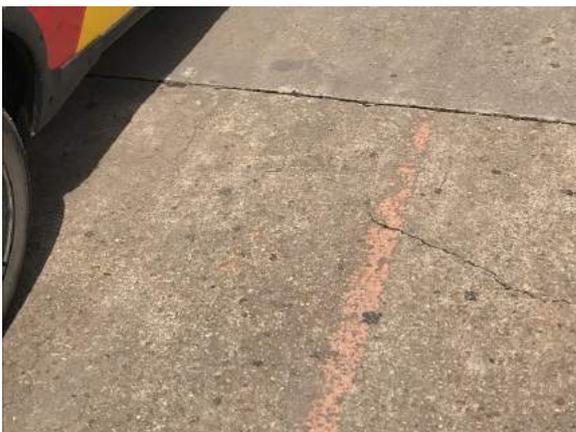
*Imagem 77 – Detalhe da tinta vermelha apagada da antiga ciclofaixa sob a plataforma;*

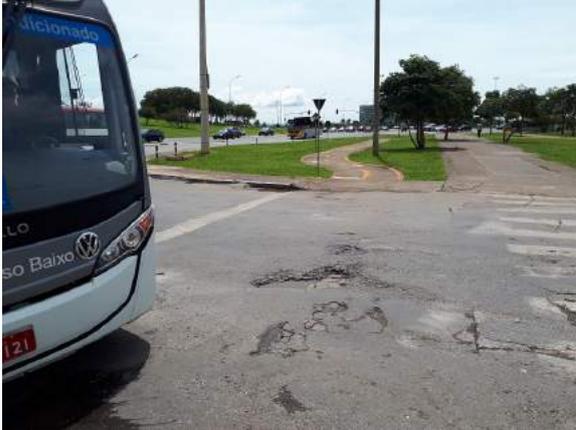
*Imagem 79 – Vista da ciclovia chegando junto à faixa de pedestre e ônibus interrompendo a continuidade do trajeto;*

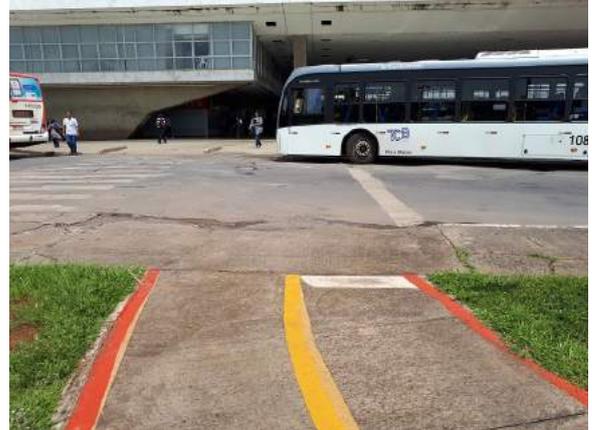
*Imagem 80 – Vista oposta da Imagem 79;*

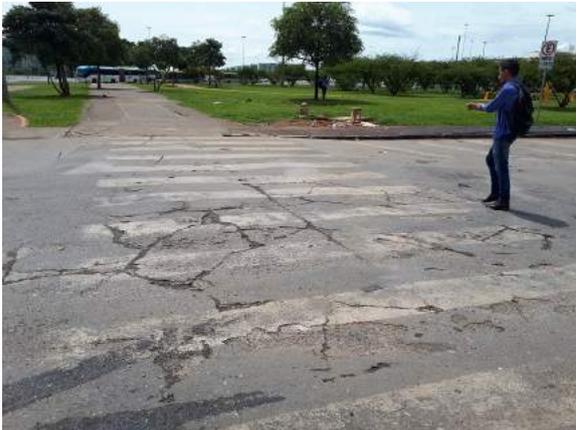
*Imagem 81 – Detalhe do estado de conservação do asfalto na travessia ao lado da ciclofaixa, sem continuidade da pintura no chão;*

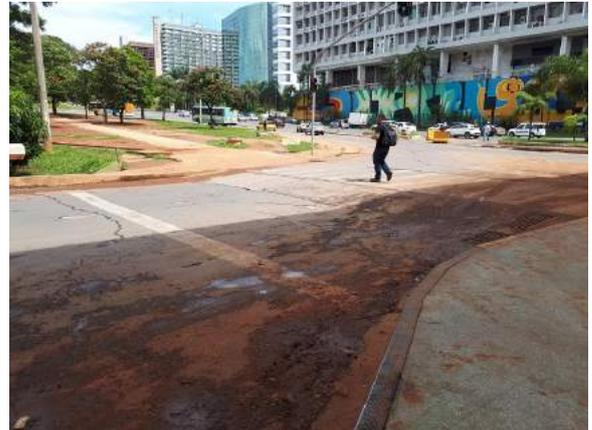
*Imagem 82 – Descontinuidade da ciclofaixa e péssimas condições de conservação geral na parte sudoeste da Rodoviária;*

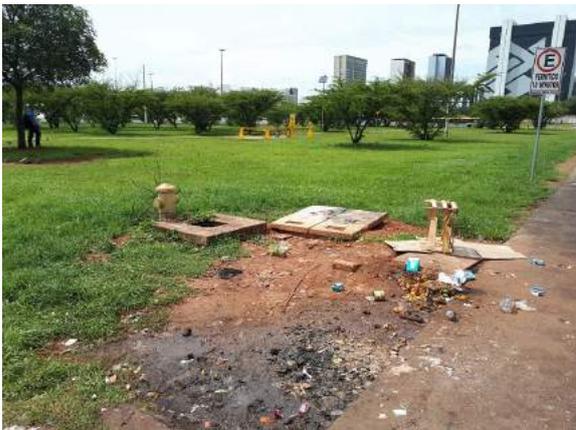
*Imagem 83 – Detalhe de presença de dejetos junto à ciclovia;*

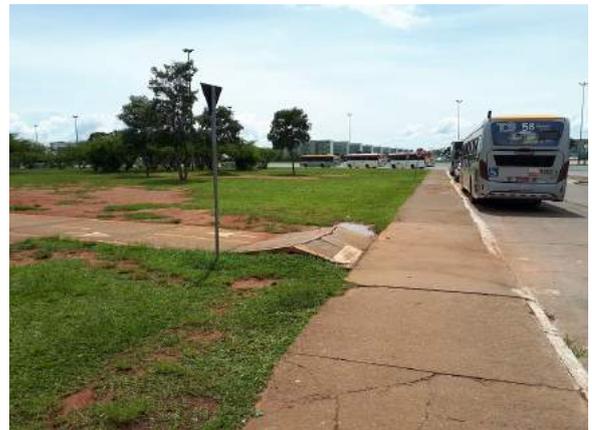
*Imagem 84 – Vista da chegada da ciclovia (leste) da Rodoviária com piso destruído;*

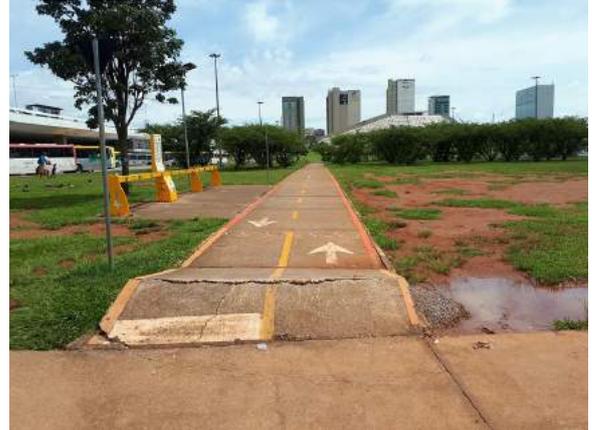
*Imagem 86 – Idem Imagem 85. Detalhe de piso destruído na ciclovia;*

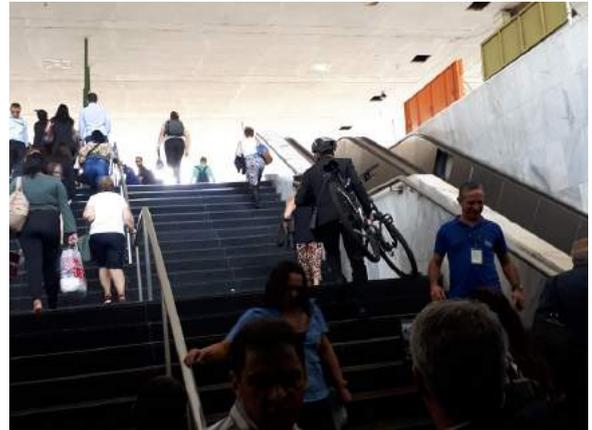
*Imagem 88 – Idem Imagem 87;*

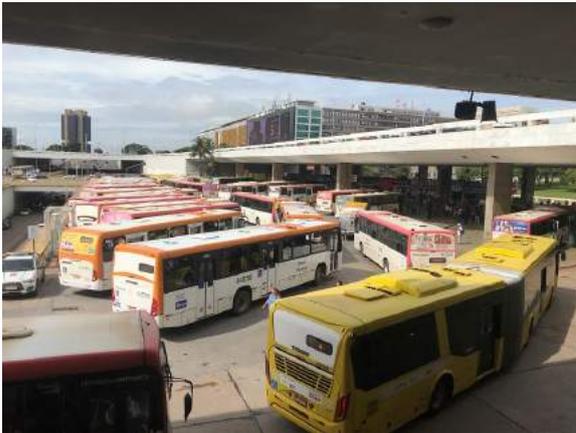
*Imagem 91 – Vista geral do pátio interno da Rodoviária: confusão e acúmulo de veículos;*

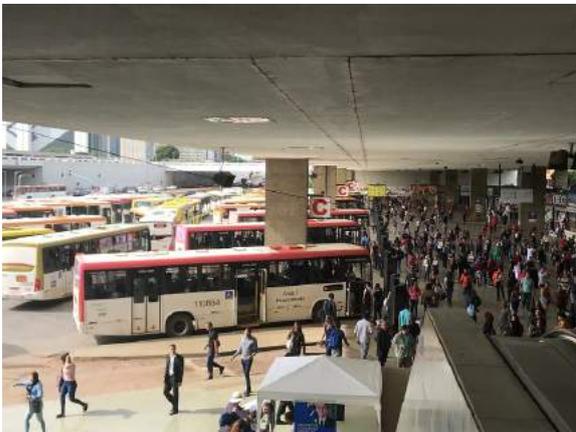
*Imagem 93 – Vista da relação entre o fluxo de veículos e de passageiros;*

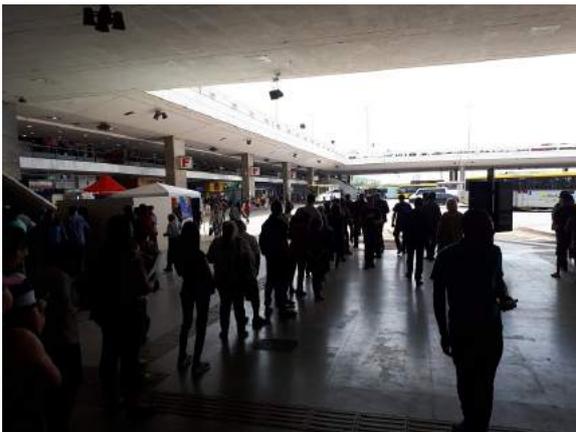
*Imagem 95 – Idem Imagem 94;*

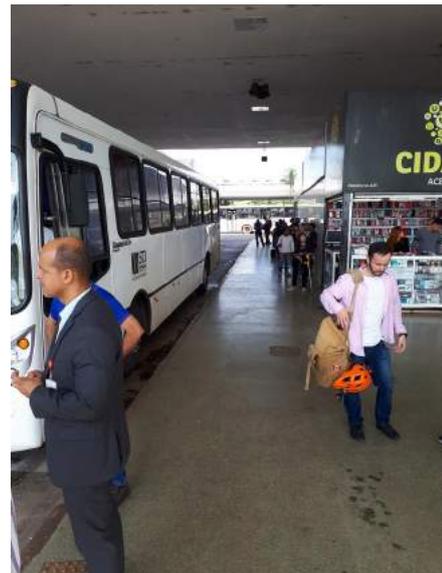
*Imagem 96 – Detalhe de ônibus estacionado fora de local apropriado;*

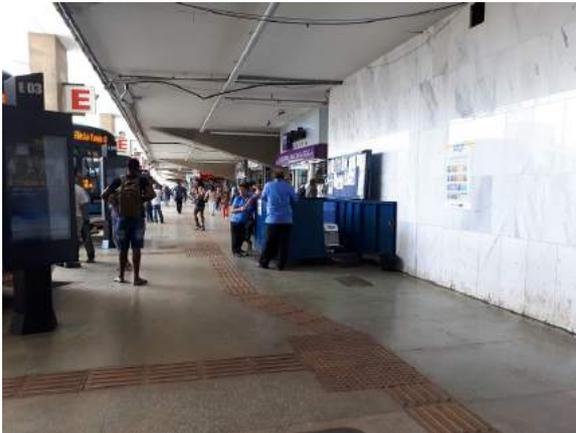
*Imagem 97 – Vista de box de atendimento das empresas desconfortáveis e sem sinalização;*

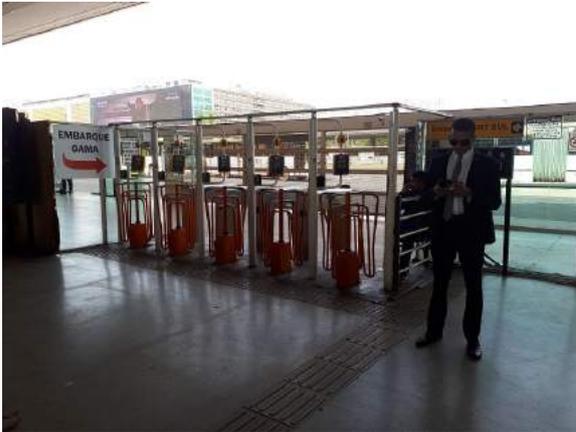
*Imagem 99 – Entrada da área restrita do VLP mal sinalizada;*

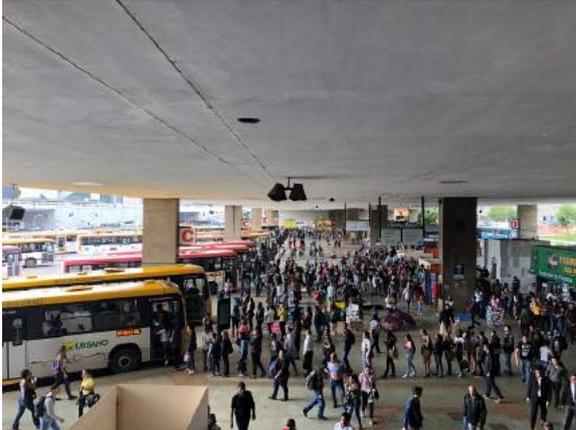
*Imagem 103 – Vista geral da área de embarque e desembarque;*

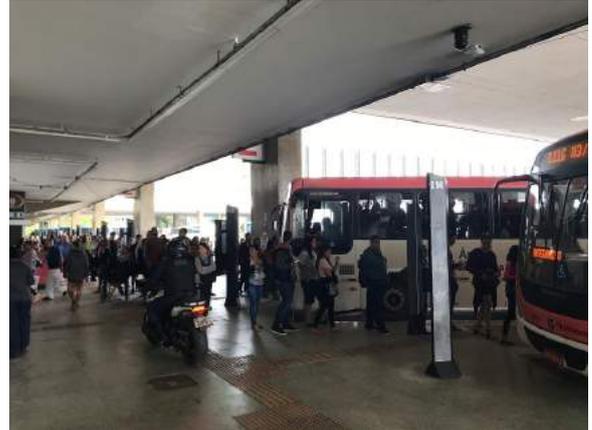
*Imagem 104 – Detalhe das filas junto às plataformas, invadindo a circulação;*

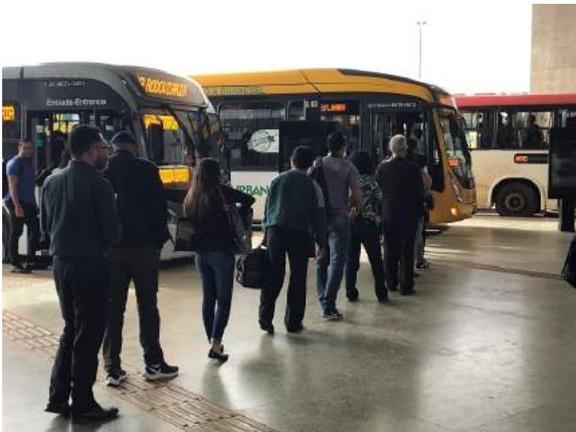
*Imagem 105 – Detalhe de fila de embarque no meio da circulação geral;*

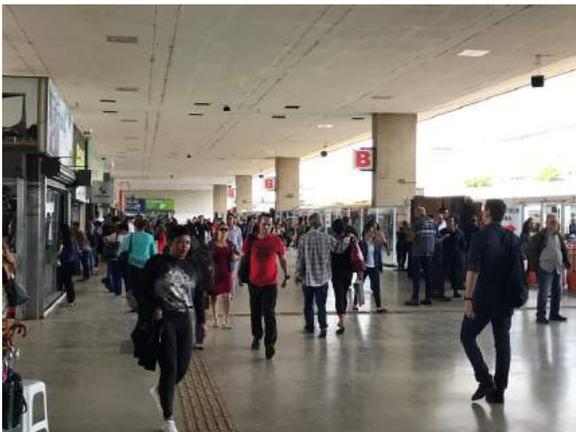
*Imagem 107 – Falta de informação geral na área de circulação geral próxima das plataformas;*

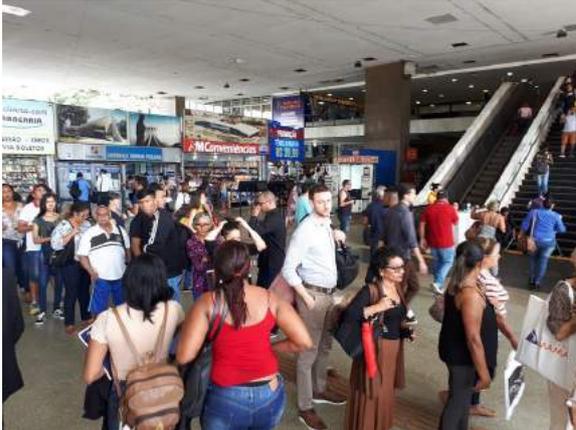
*Imagem 109 – Idem Imagem 108;*

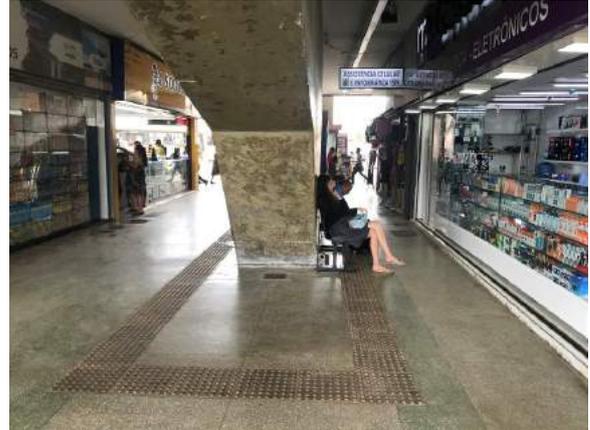
*Imagem 110 – Vista de assentos interferindo com área de circulação;*

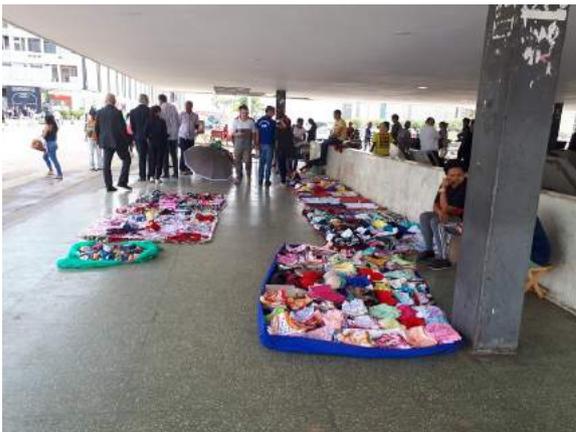
*Imagem 113 – Vista de áreas da plataforma superior ocupadas por comércio informal;*

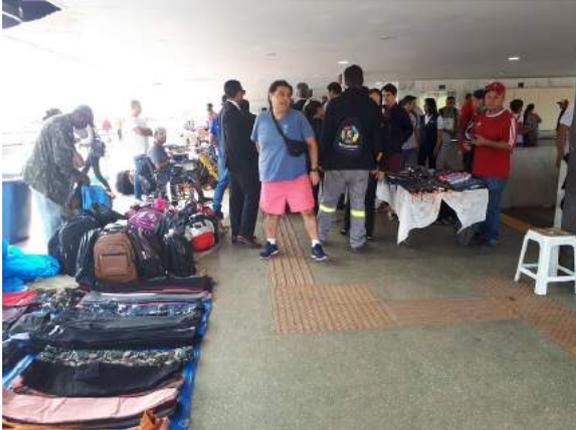
*Imagem 115 – Idem Imagem 113;*

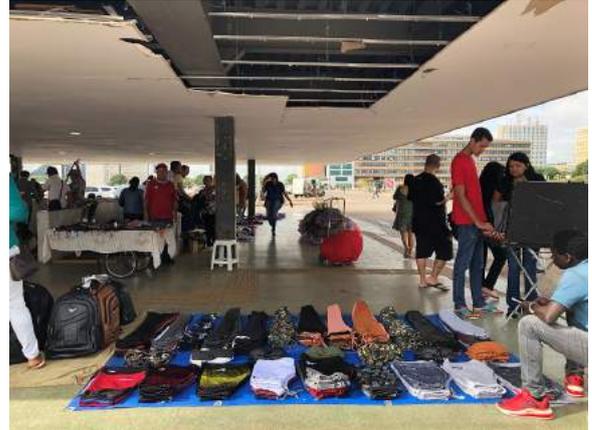
*Imagem 116 – Idem Imagem 113;*

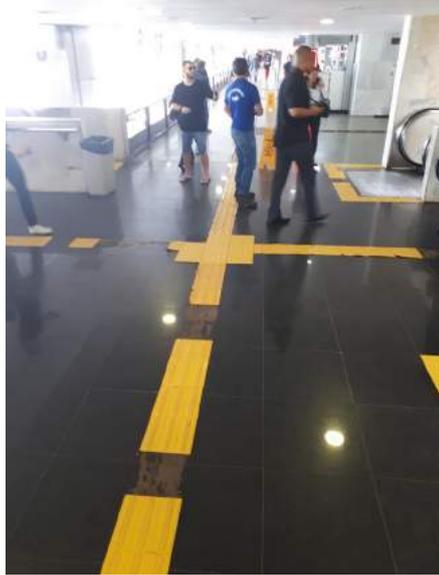
*Imagem 119 – Vista de circulação no mezanino com falhas no piso podotátil direcional;*

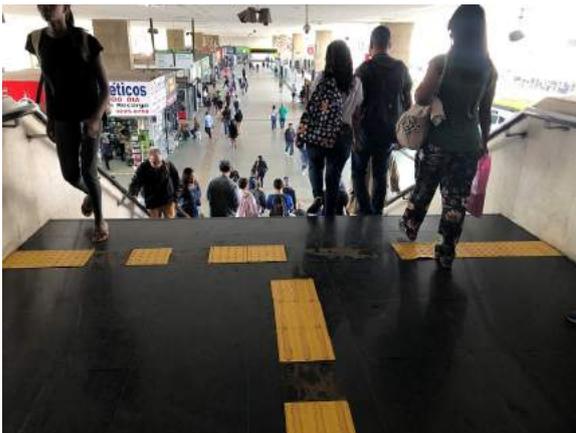
*Imagem 121 – Detalhe de falha da sinalização podotátil próximo à escada;*

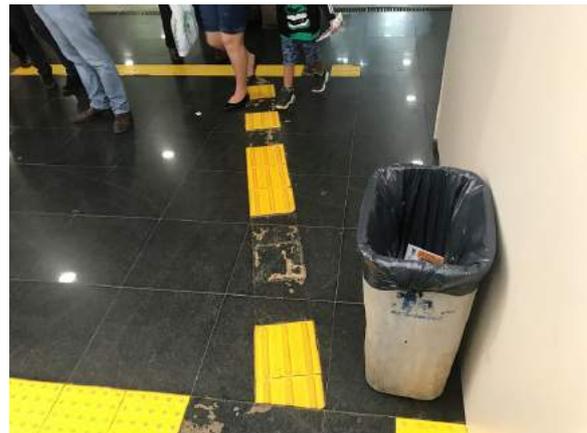
*Imagem 122 – Sinalização de piso em más condições. Obstáculo sem aviso (lixeira);*

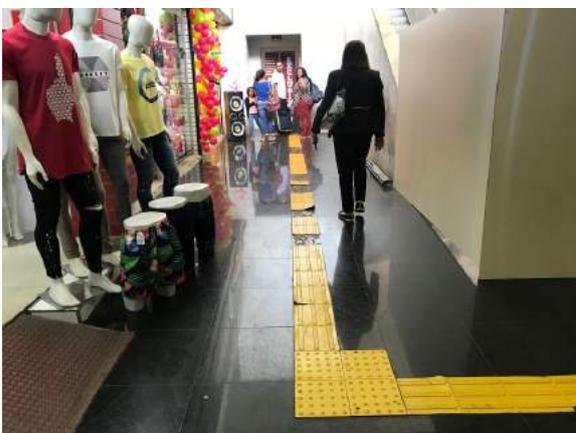
*Imagem 123 – Vista de circulação até elevador com piso direcional precário;*

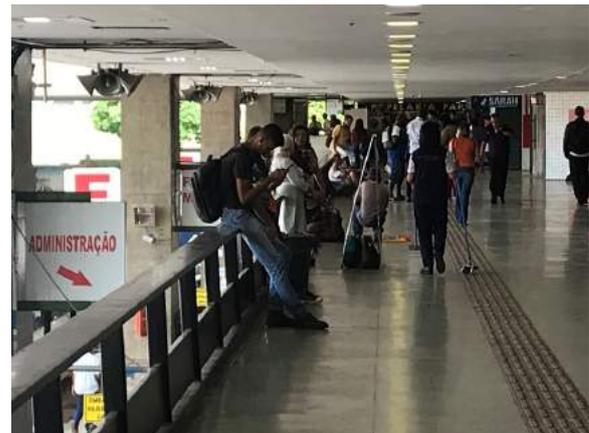
*Imagem 128 – Vista de circulação no mezanino;*

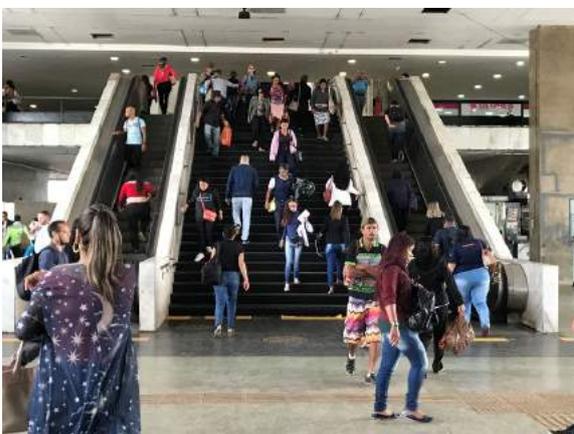
*Imagem 129 – Vista de uma das escadas*

*Imagem 130 – Vista oposta da mesma escada.*

*centrais da Rodoviária. Corrimão fora da norma e escada rolante quebrada;*

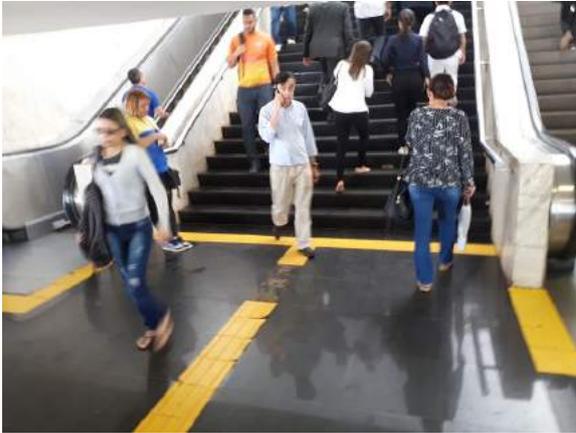
*Imagem 131 – Entrada da escada no nível do mezanino. Mesmos problemas;*

*Corrimão fora da norma NBR 9050:2015;*

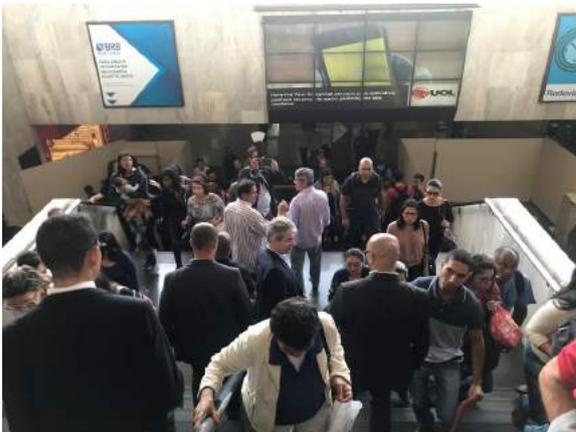
*Imagem 133 – Vista da escada de acesso ao nível do Metrô;*
