### Relatório Técnico - Nº 0393/2020 - APAEL/SPD

**MPDFT 08190.001291/20-83**

Vistoria na Rodoviária do Plano Piloto em conjunto com a promotoria, nos termos determinados no item 4 da Portaria Nº 05/2020 – 1ª PROURB, com o objetivo de coletar informações acerca das irregularidades existentes no local e adjacências, em detrimento do sistema de mobilidade urbana do DF.

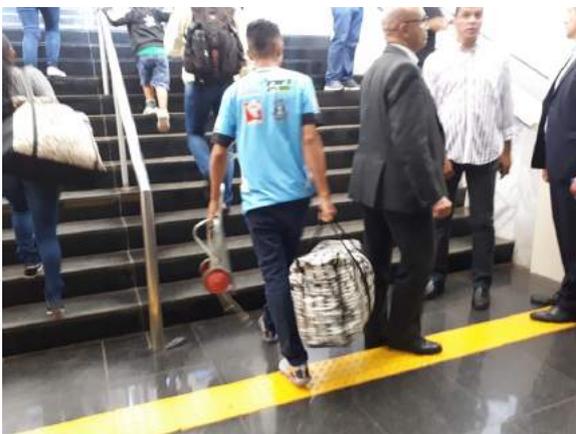
*Imagem 135 – Detalhe da mesma escada com corrimão irregular;*

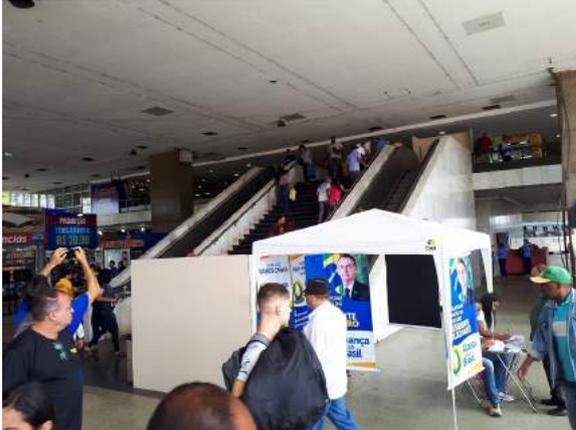
Imagem 137 – Vista da entrada da escada rolante fechada para manutenção;

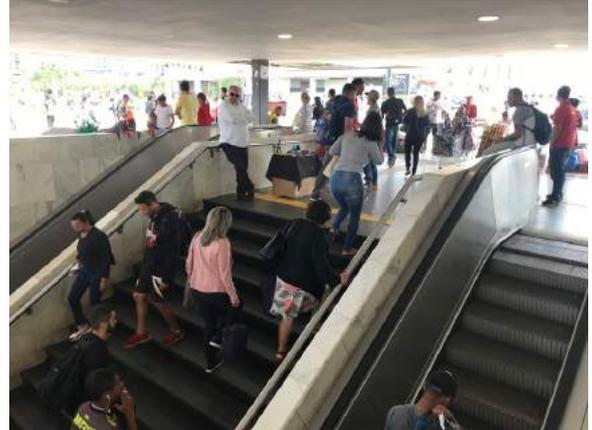
Imagem 138 – Detalhe da chegada da escada na plataforma superior: corrimão irregular;

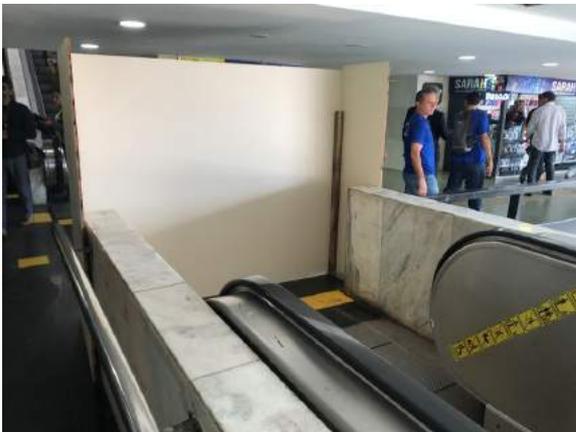
Imagem 139 – Detalhe de tapume fechando entrada da escada rolante;

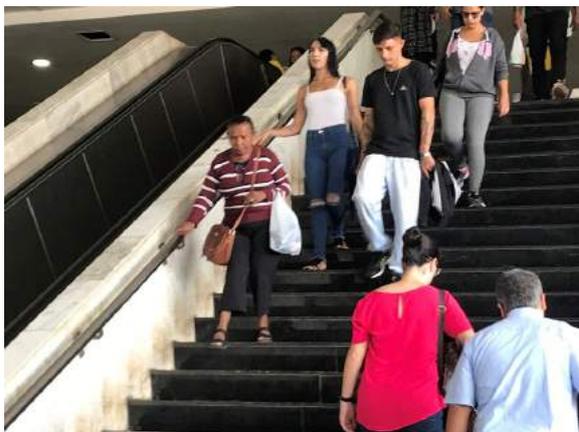
*Imagem 143 – Pessoas idosas enfrentando dificuldades para transitar pelas escadas;*

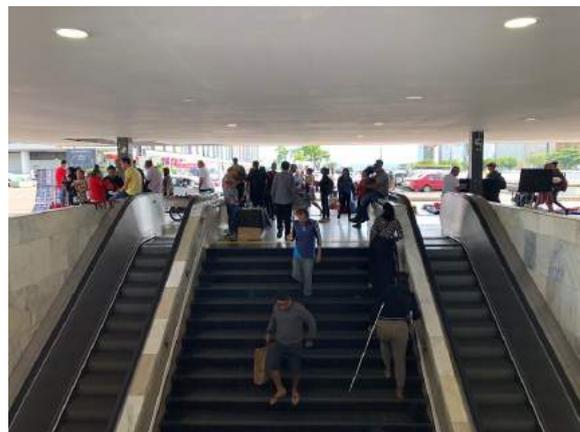
*Imagem 144 – Pessoas com problema de locomoção enfrentando dificuldades para transitar pelas escadas;*

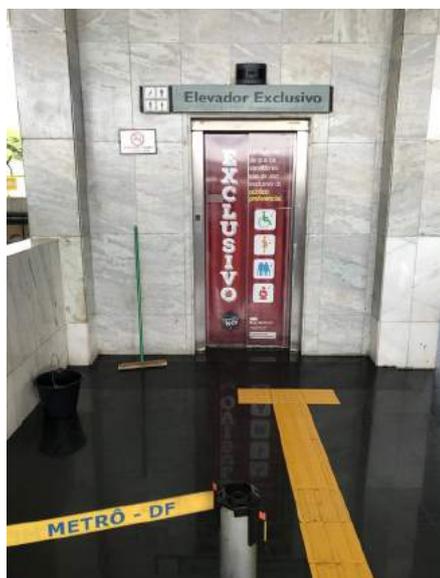
*Imagem 145 – Vista de um dos únicos elevadores em funcionamento;*

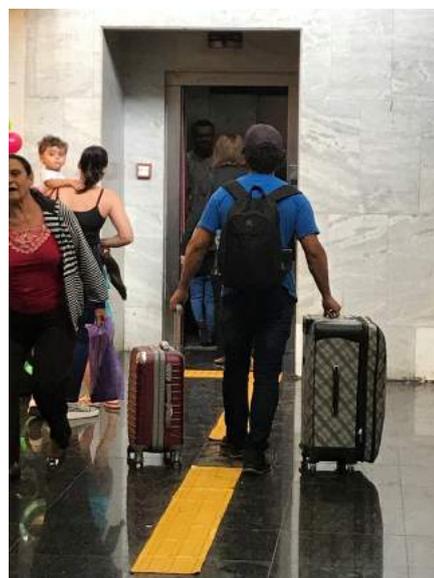
*Imagem 146 – Detalhe de uso de um dos únicos elevadores em funcionamento;*

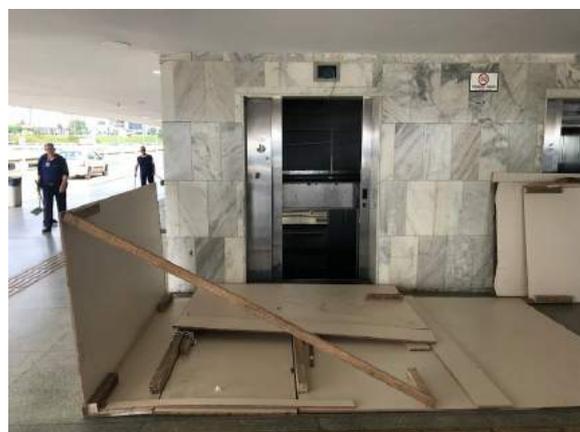
*Imagem 148 – Detalhe de elevador em*

*manutenção;*

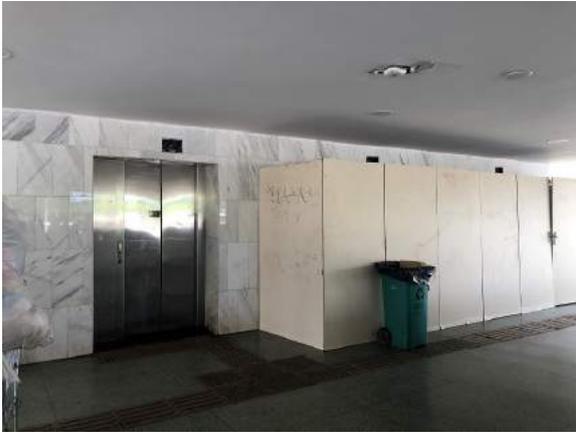
*Imagem 149 – Idem Imagem 147;*

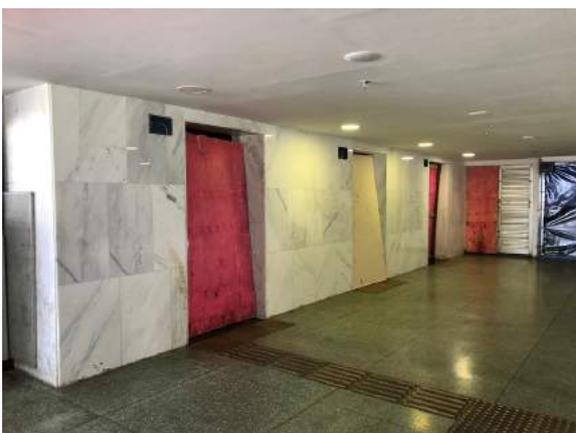
*Imagem 153 – Idem Imagem 151;*

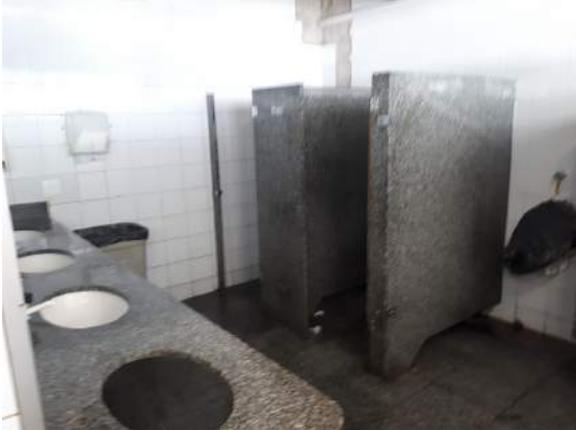
*Imagem 155 – Vista de interior de WC sem cuba no lavatório e mictório desativado;*

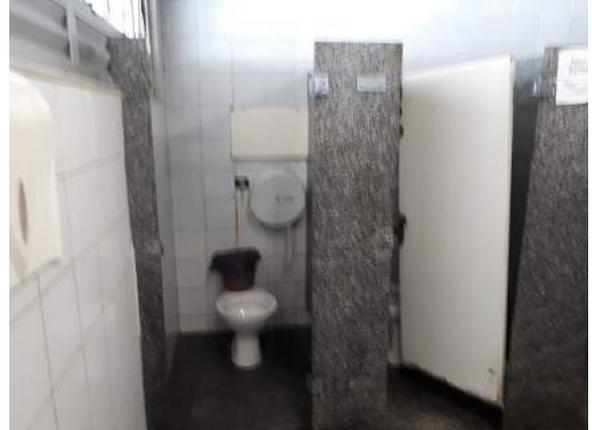
*Imagem 156 – Detalhe das más condições de conservação da porta da cabine no WC;*

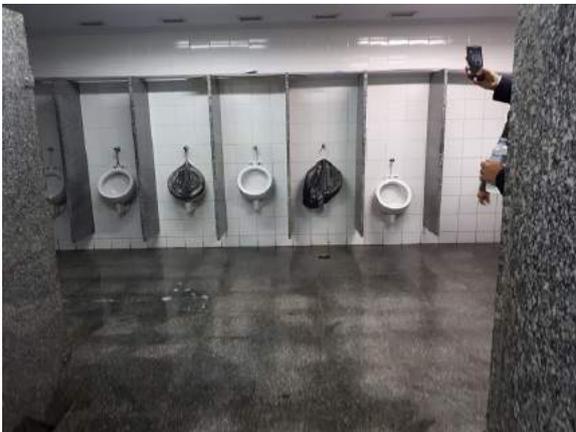
*Imagem 157 – Vista do interior de WC com mictórios desativados;*

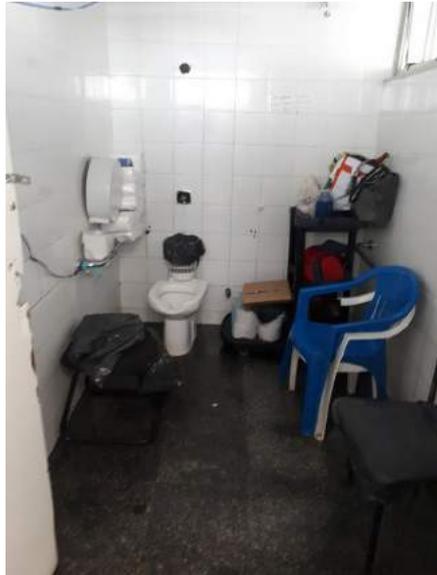
*Imagem 163 – Vista do interior de WC acessível usado como depósito;*

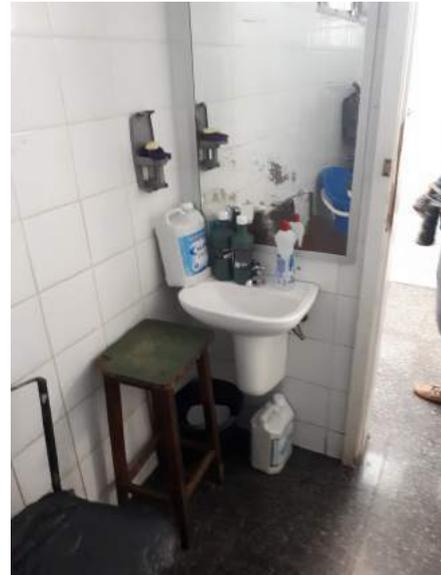
*Imagem 164 – Idem Imagem 163;*

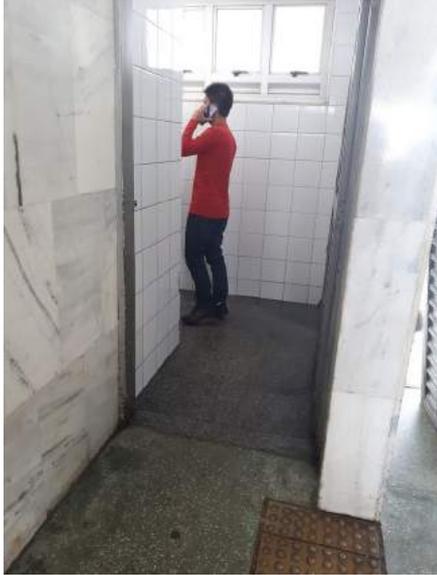
*Imagem 165 – Vista do acesso a um dos WC masculinos, sem condições de acessibilidade;*

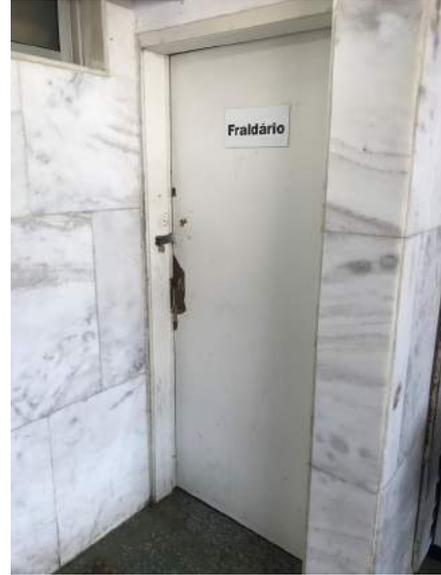
*Imagem 166 – Vista de porta do fraldário trancada com cadeado e sem maçaneta;*

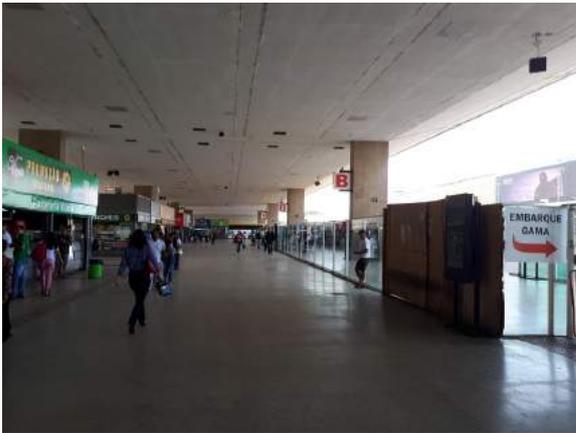
Imagem 171 – Vista geral do corredor em frente ao VLP sem nenhuma sinalização evidente;

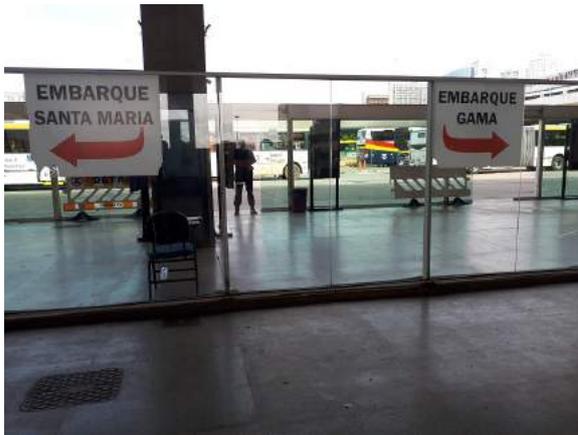
Imagem 175 – Vista de cartaz improvisado para sinalizar rotas do VLP;

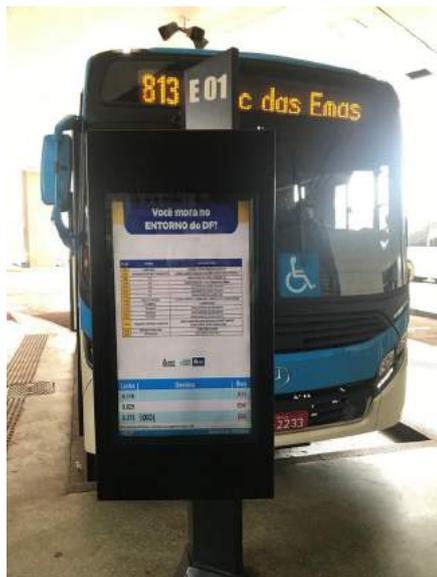
Imagem 181 – Vista de painel de informação digital com baixa legibilidade;

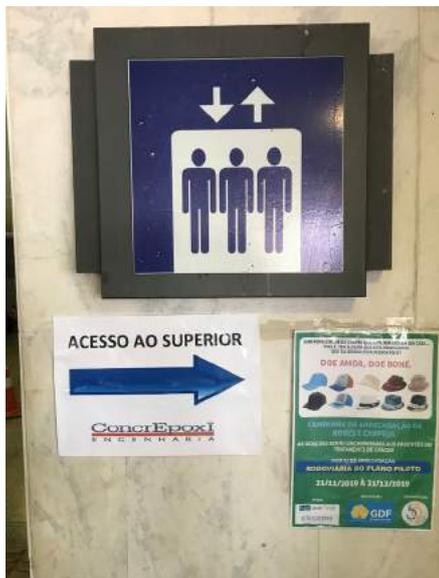
Imagem 183 – Vista de sinalização precária misturando diversos tipos de informação;

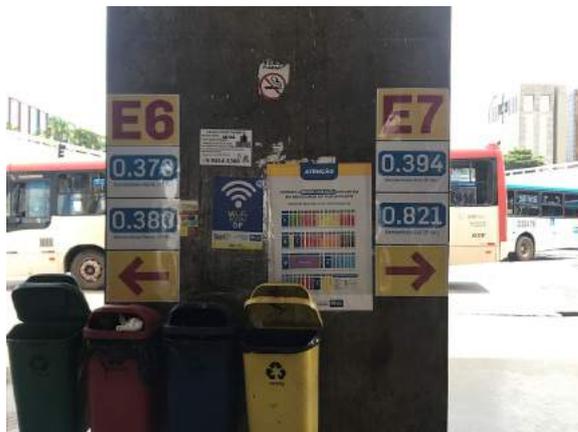
Imagem 184 – Vista de sinalização de plataforma de embarque misturada com outros elementos gráficos;

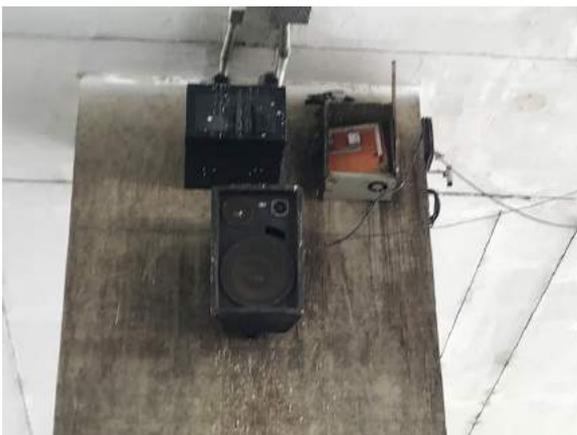
Imagem 185 – Vista do sistema de som em mau estado de conservação. Não há informações se está funcionando;

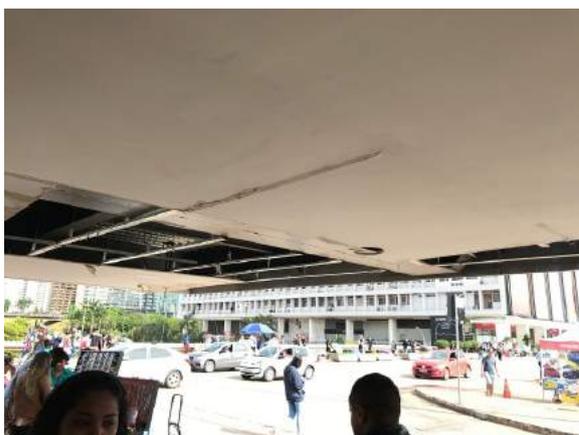
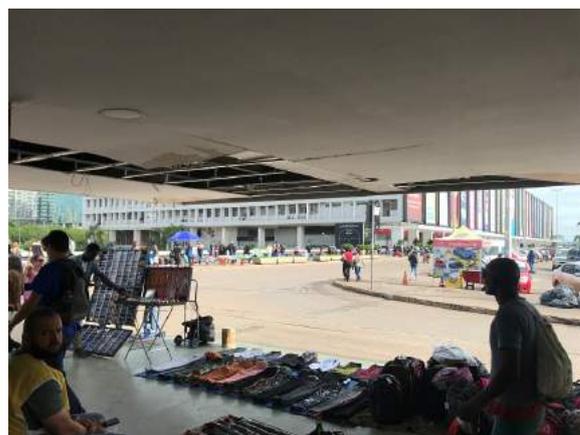
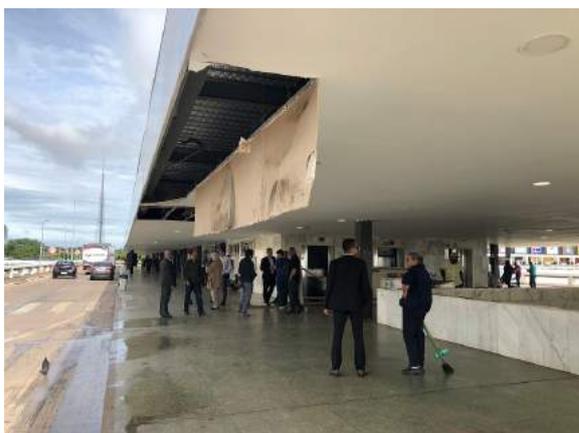
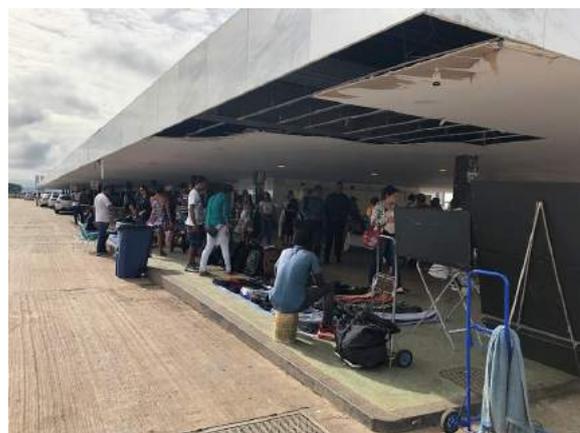
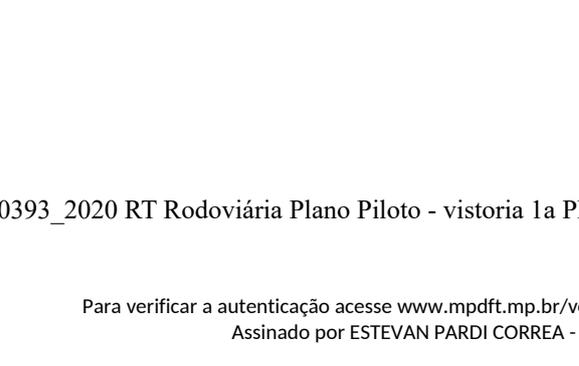
Os problemas estão relacionados aos riscos de segurança e de saúde, tais como fiações expostas e água empoçada. A falta de lixeiras e o comércio irregular provavelmente contribuem com essa situação. Há risco estrutural também por falta de manutenção de danos não reparados em estruturas de suporte, tais como pilares com ferragens expostas (*Imagens 186 a 217*). Os aspectos tratados nesse item são descritos na lista a seguir:

*Imagem 188 – Dano no forro da laje de cobertura dos acessos da plataforma superior;*

*Imagem 189 – Idem Imagem 188;*

*Imagem 190 – Idem Imagem 188;*

*Imagem 191 – Idem Imagem 188;*

*Imagem 192 – Idem Imagem 188;*

*Imagem 193 – Idem Imagem 188;*

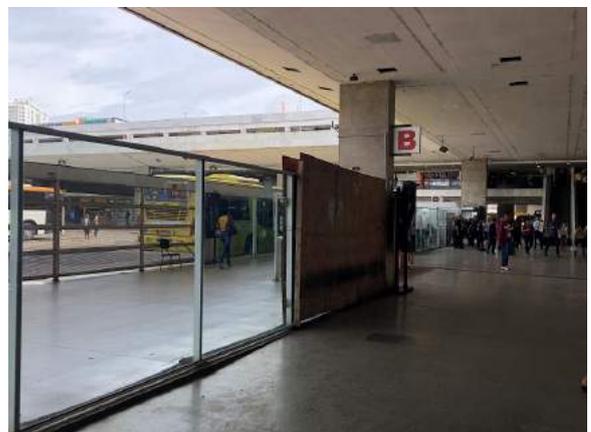
- Painéis de vidro do BRT quebrados e trincados – onde se colocou madeirite / não tem catraca específica para o deficiente, apenas uma abertura na lateral.

*Imagem 199 – Idem Imagem 198;*

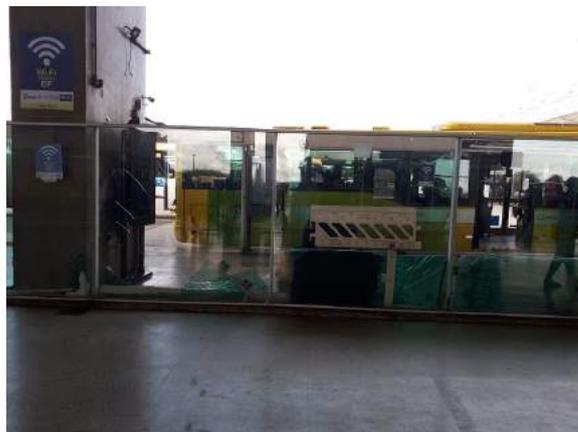
Imagem 201 – Detalhe dos vidros quebrados depositados junto ao painel;

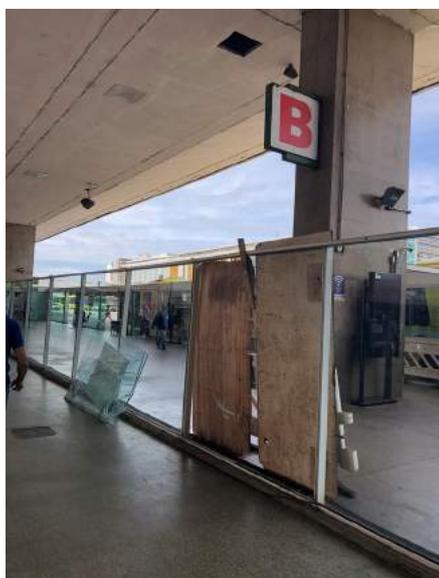
Imagem 202 – Vista de vidro quebrado e tapume improvisado para fechamento;

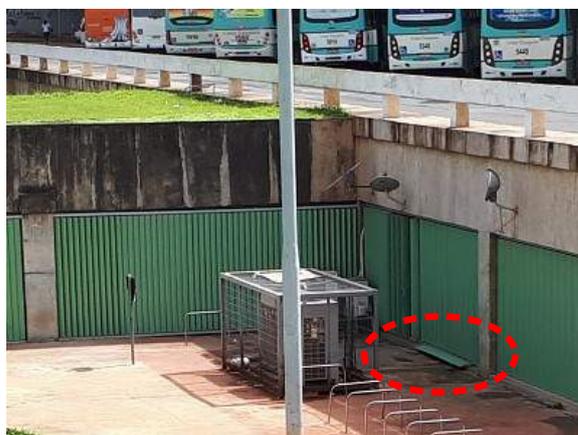
Imagem 203 – Detalhe de peça do brise retirada do lugar para promover acesso irregular à área externa;

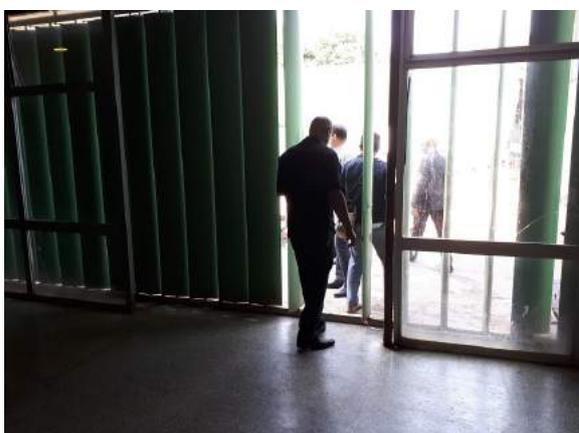
Imagem 204 – Vista de brise metálico externo quebrado, permitindo o trânsito de pessoas pela

esquadria;

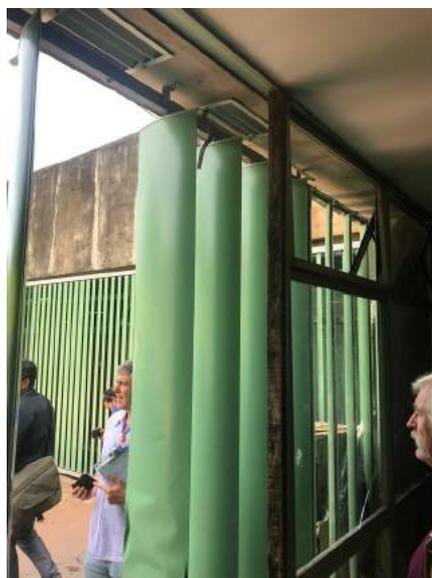
Imagem 207 – Idem Imagem 206;

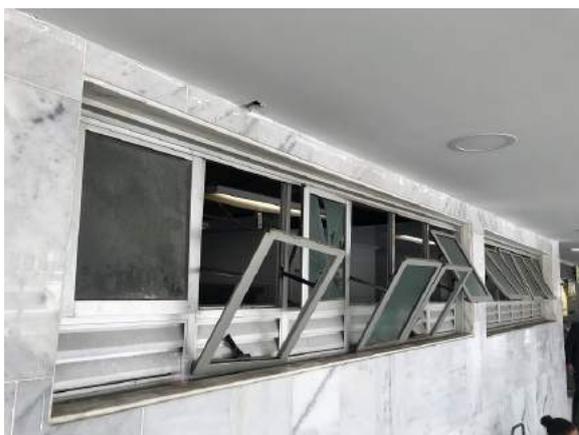
Imagem 208 – Detalhe das más condições de conservação das esquadrias dos sanitários;

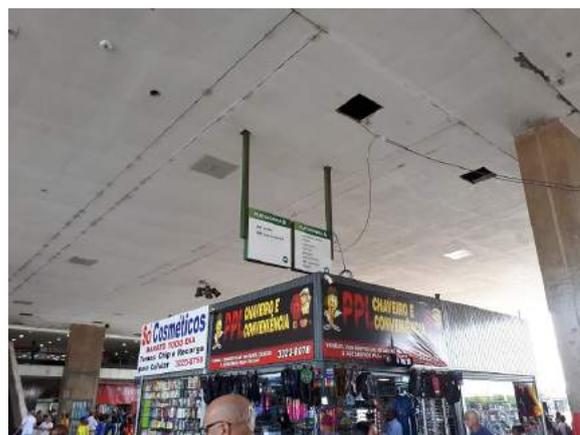
- Existem instalações elétricas improvisadas ("gatos");
- Estruturas de suporte (pilares) com ferragens expostas
- Calhas entupidas e empoçadas;
- Danos diversos e muita sujeira;

Imagem 209 – Vista de fiação elétrica exposta e buracos abertos na laje;

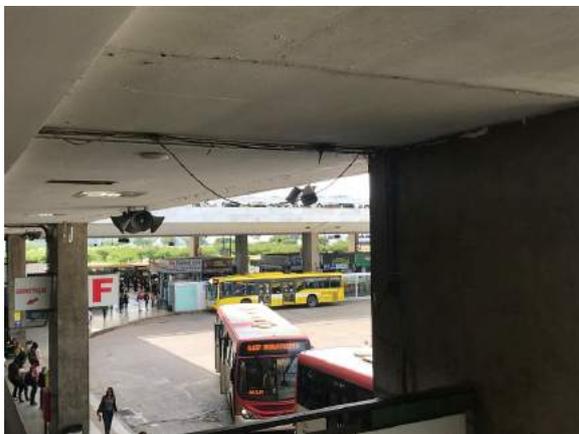
Imagem 210 – Vista de viação exposta e solta

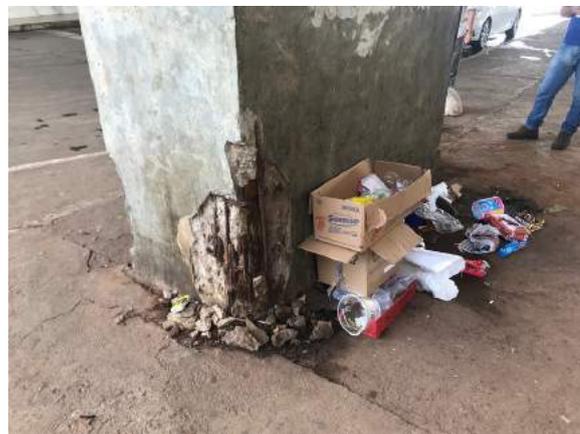
Imagem 211 – Detalhe de má conservação do

*na laje da plataforma;*

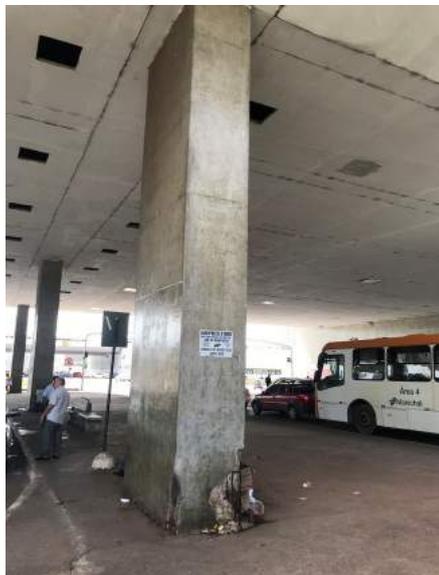
*Imagem 212 – Vista de pilar de concreto com ferragens expostas e oxidadas;*

*concreto, com ferragens expostas oxidadas, oferecendo risco à estrutura;*

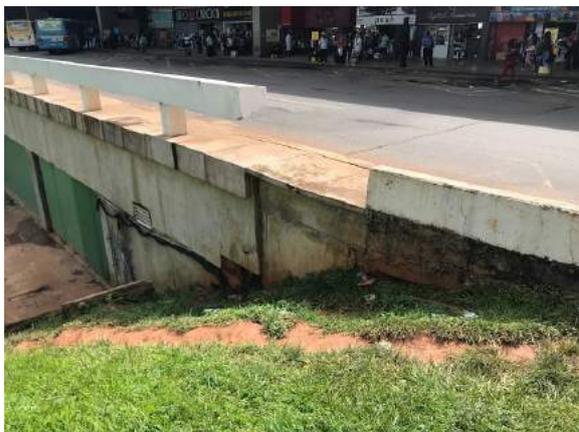
*Imagem 214 – Vista más condições de conservação da estrutura sob a pista da Rodoviária;*

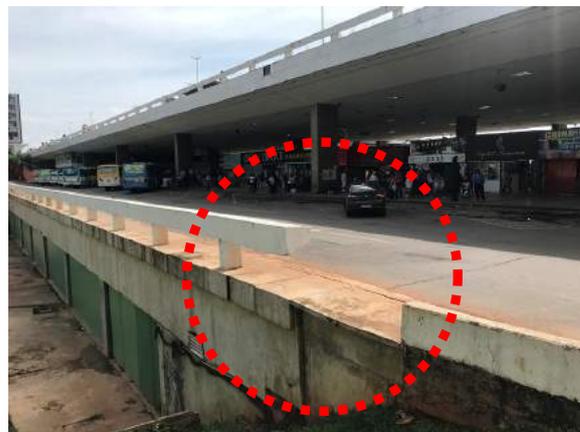
*Imagem 215 – Idem Imagem 214. Além do aspecto da conservação há risco de queda para pedestres, pela interrupção do guarda-corpo;*

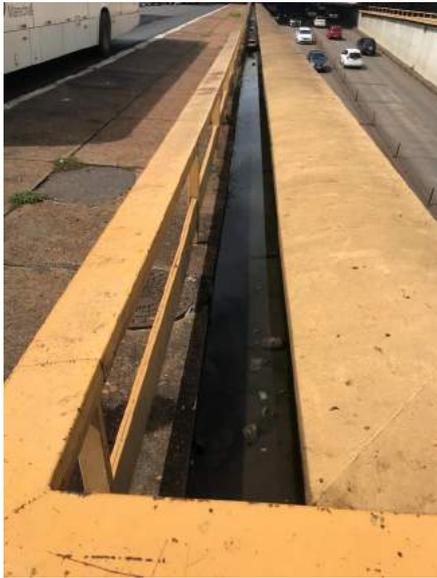
*Imagem 216 – Condições precárias de manutenção na área externa. Calhas entupidas e sujas;*

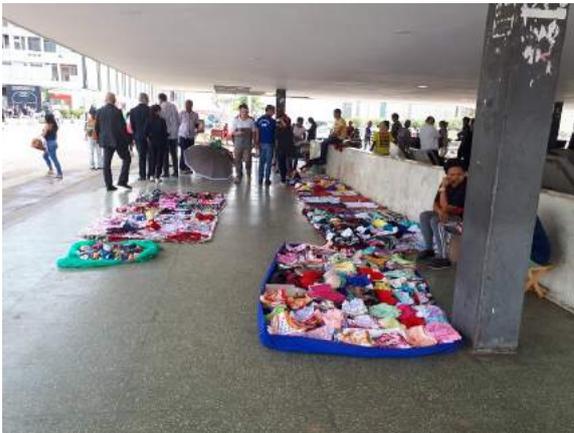
*Imagem 218 – Vista da abundância de comércio informal no interior da Rodoviária;*

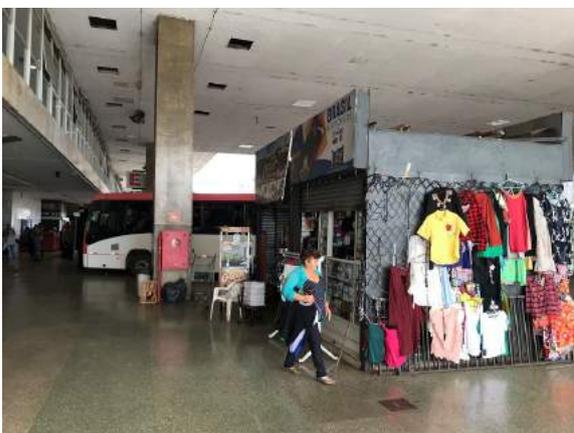
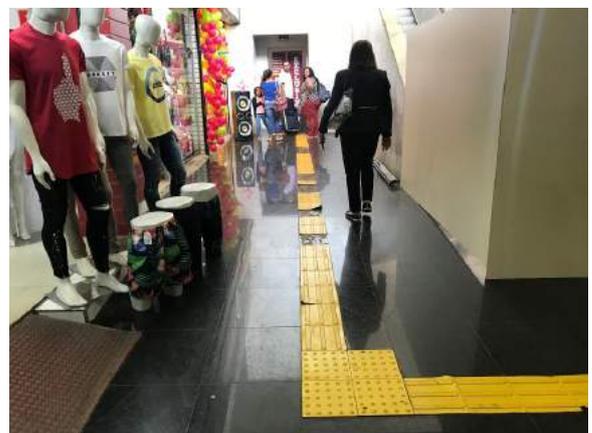
*Imagem 220 – Não há informações sobre a regularidade do licenciamento do comércio formal;*

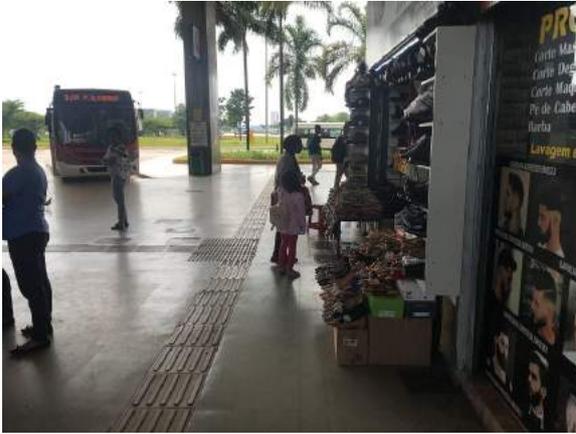
*Imagem 222 – Idem Imagem 220;*

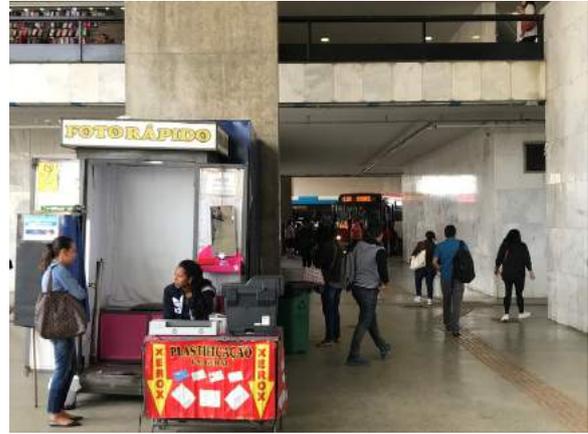
*Imagem 223 – Idem Imagem 220;*

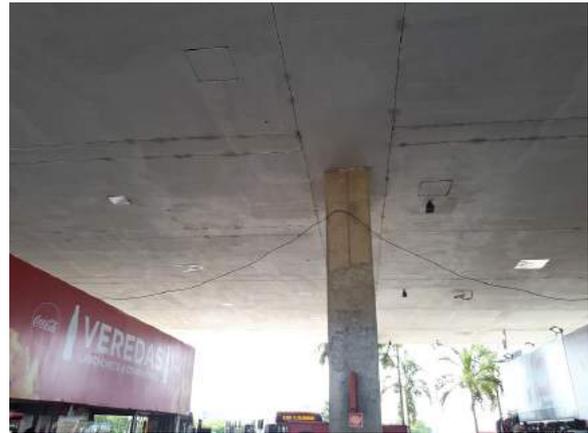
*Imagem 225 – Detalhe da fiação exposta pendurada no pilar da edificação;*

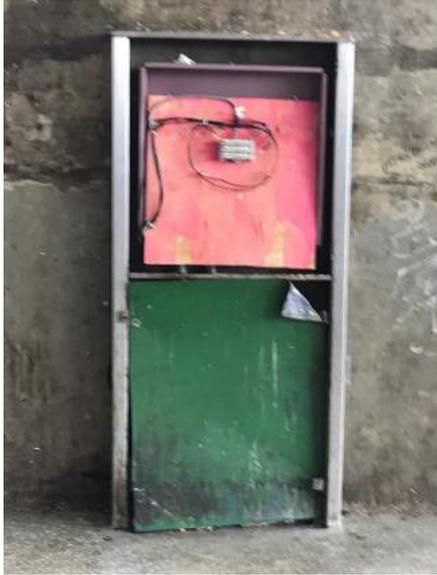
Imagem 226 – Vista de quadro de energia ou telefonia sem tampa, com fiação exposta;

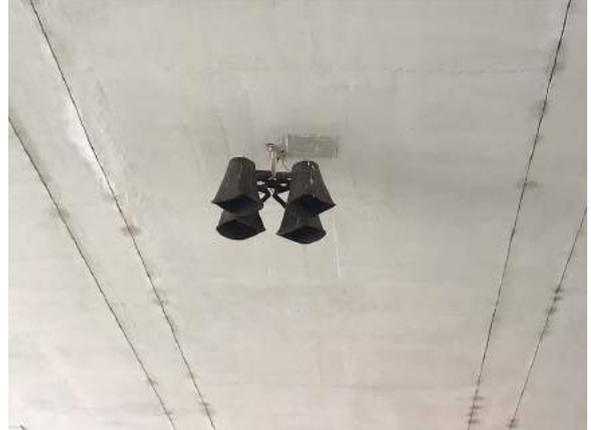
Imagem 227 – Detalhe de dispositivo sonoro de alarme instalado sob a laje da plataforma. Não foram obtidas informações sobre seu funcionamento;

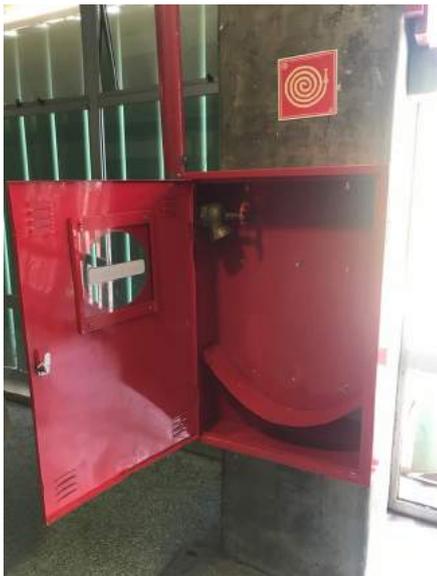
Imagem 228 – Vista de hidrante sem mangueira;

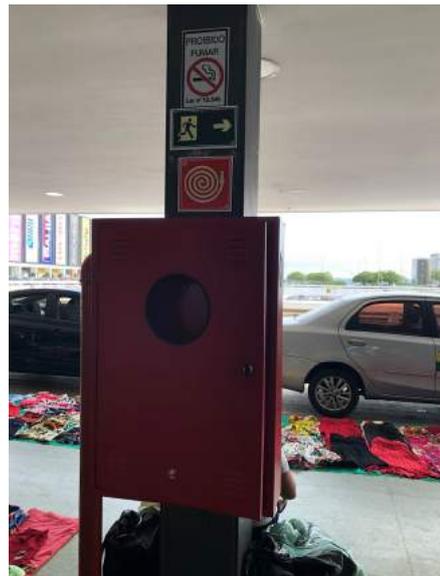
Imagem 229 – Idem Imagem 228;

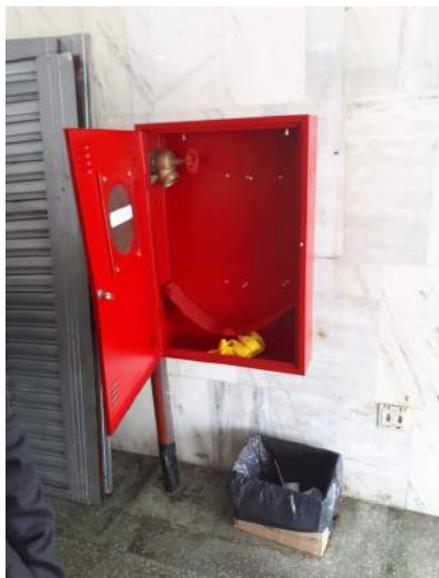
*Imagem 230 – Idem Imagem 228;*

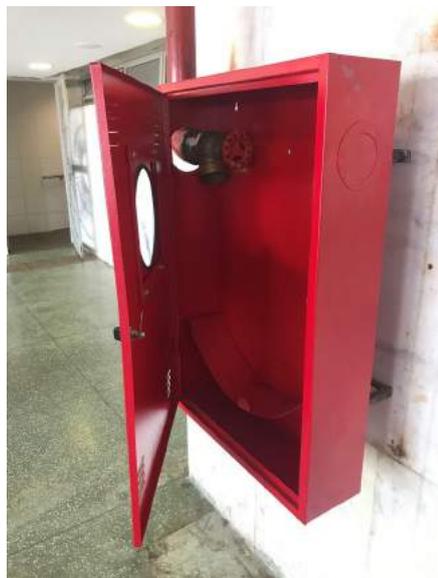
*Imagem 231 – Idem Imagem 228;*

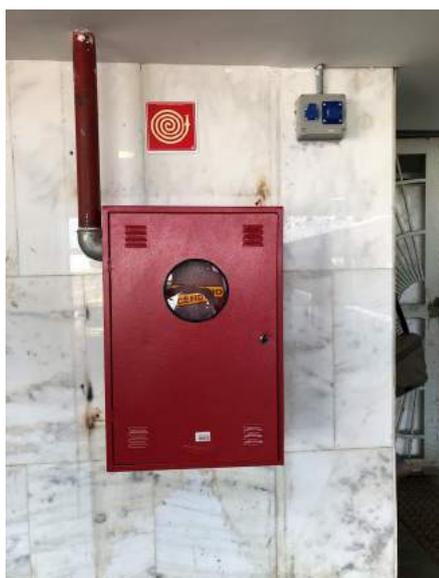
*Imagem 232 – Vista hidrante sem mangueira e vidro de proteção quebrado;*

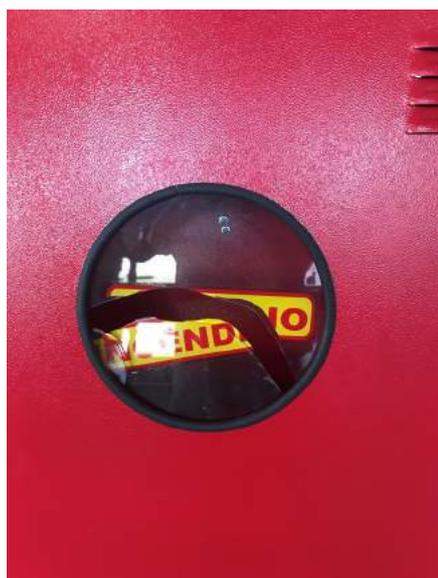
*Imagem 233 – Detalhe da Imagem 232;*
